## VISTORIA DE PERÍCIA TÉCNICA

LAND ROVER | I/LR EVOQUE P250FF SE RD 2021 / 2021

Data da Vistoria 13/05/2026 11:05:18

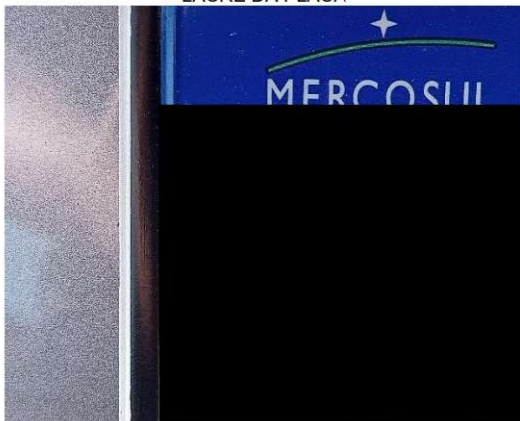
LACRE DA PLACA

- ✓ 101 Placa e tarjeta em conformidades (OK).

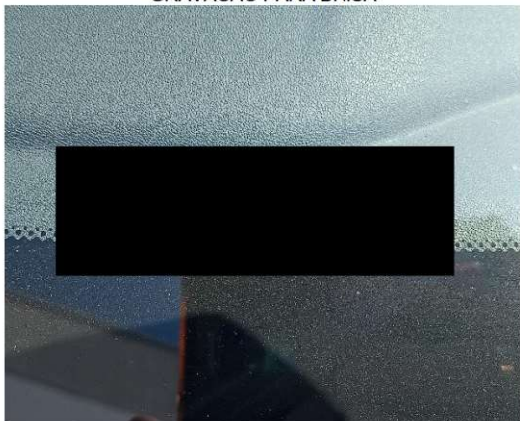
GRAVACAO PARA BRISA

- ✓ 511 Original/Dentro do padrão (OK)

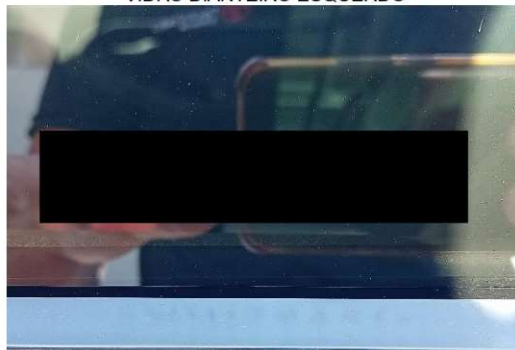
VIDRO DIANTEIRO ESQUERDO

- ✓ 521 Original/Dentro do padrão (OK)

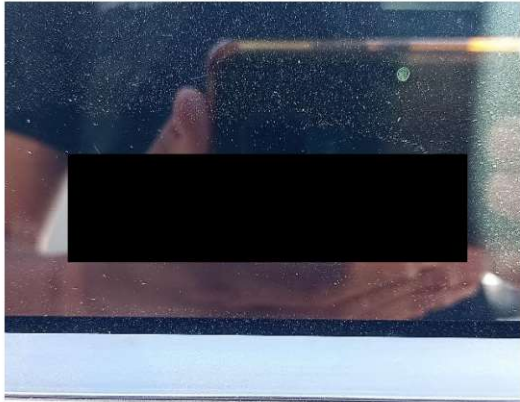
VIDRO TRASEIRO ESQUERDO

- ✓ 531 Original/Dentro do padrão (OK)

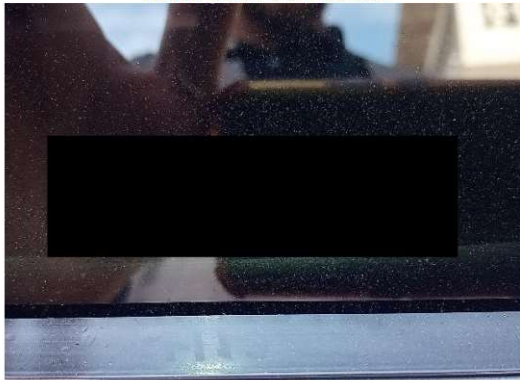
VIDRO TRASEIRO DIREITO

- ✓ 571 Original/Dentro do padrão (OK)

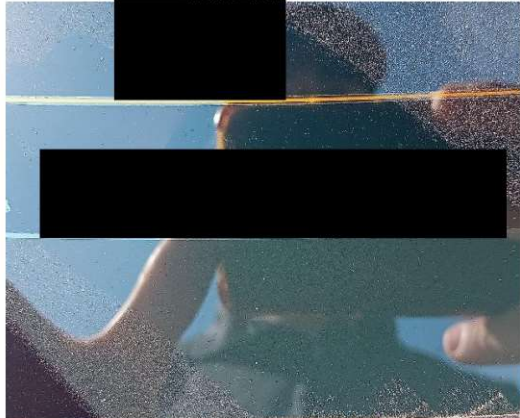
VIDRO TRASEIRO

- ✓ 551 Original/Dentro do padrão (OK)

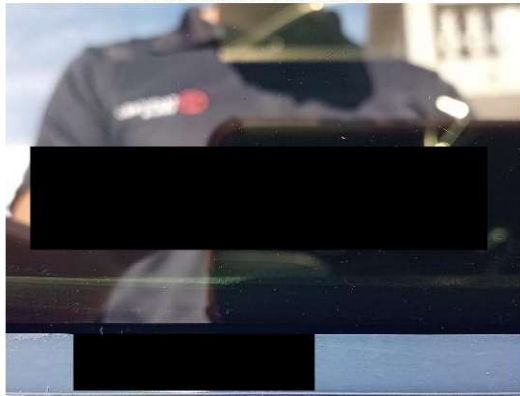
VIDRO DIANTEIRO DIREITO

- ✓ 581 Original/Dentro do padrão (OK)

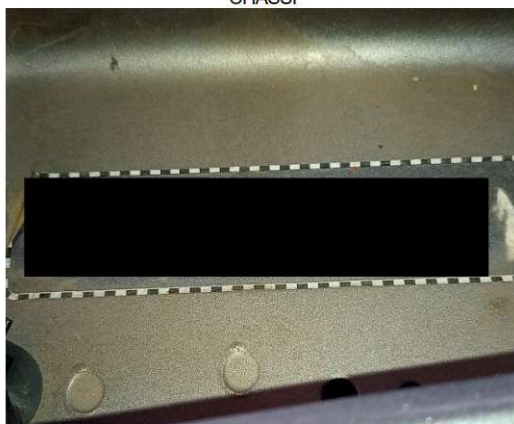
CHASSI

- ✓ 302 Numeração dentro do padrão do fabricante (OK)
- ✓ 303 Numeração é a mesma que consta cadastrada no BIN (OK)
- ✓ 411 Original (OK)

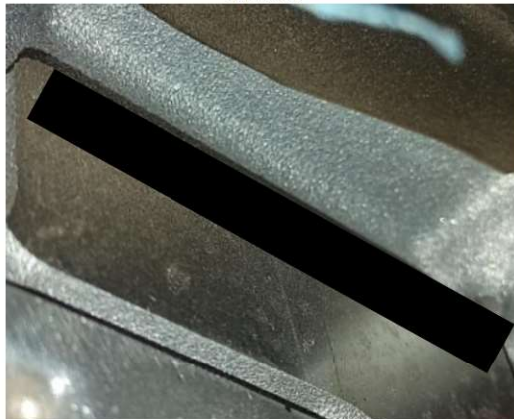
MOTOR

- ✓ 201 Numeração registrada na BIN, coincide c/ a numeração que consta no motor (OK)
- ✓ 202 Tipo de gravação dentro do padrão do fabricante (OK)
