**DADOS COMPLETOS:**

**DADOS DO VEÍCULO:**

FOTOGRAFIAS DA VISTORIA

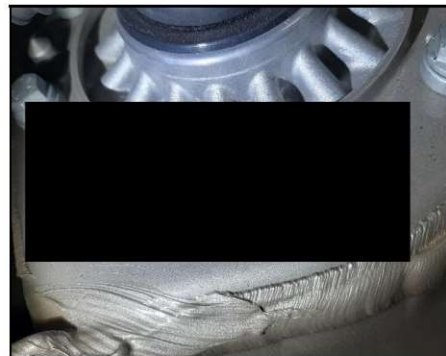
CHASSI

- 02-Numeração dentro do padrão do fabricante (OK)  
03- Numeração é a mesma que consta cadastrada no BIN (OK)

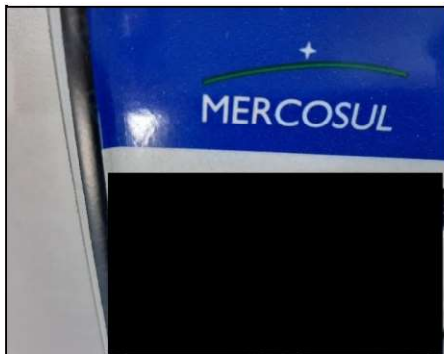
LACRE DA PLACA

- 01-Placa e tarjeta em conformidades (OK).

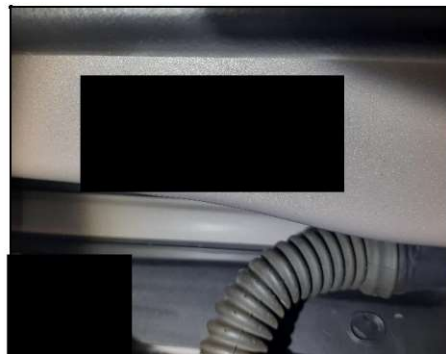
ETIQUETA DO CHASSI

- 01-ORIGINAL (OK)

- 01-Original (OK)

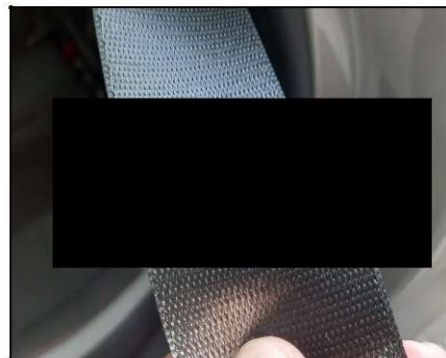
ETIQUETA DO CINTO

- 01-compátivel com o ano do veículo

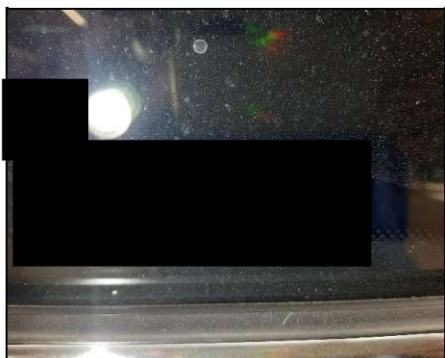
GRAVAÇÃO DOS VIDROS

- 04-Vidro não original

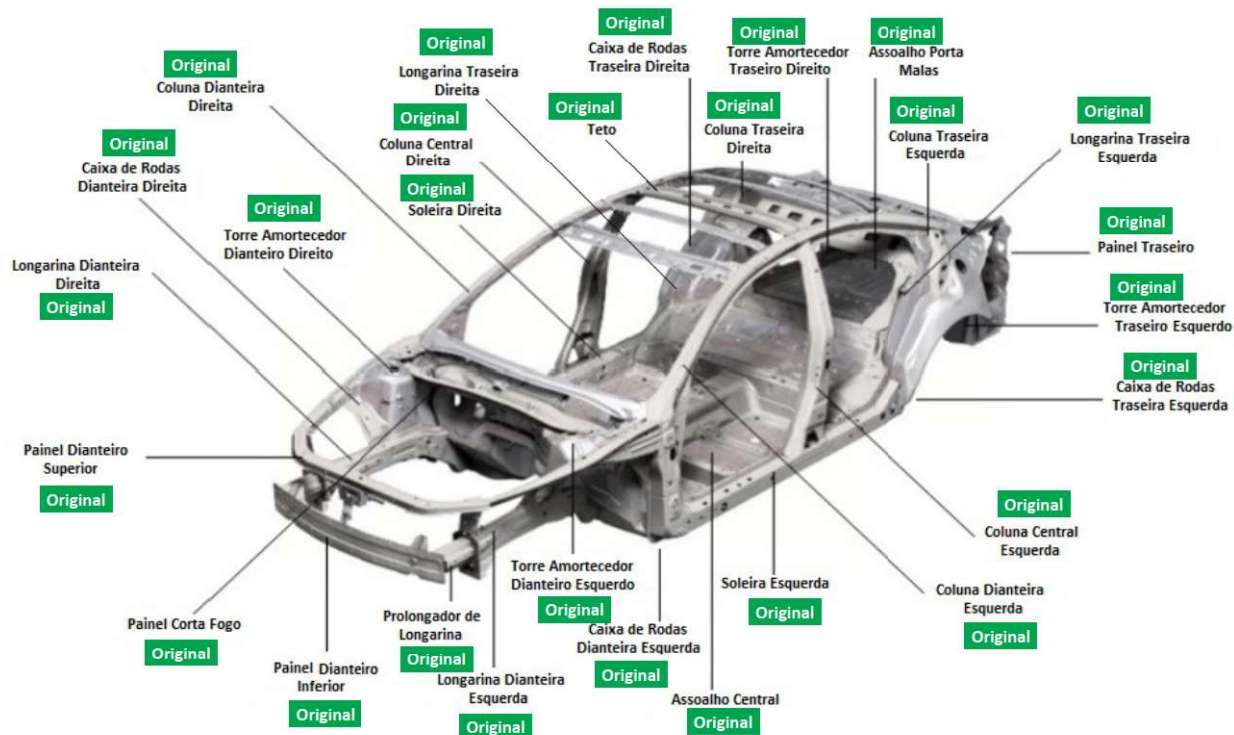
ORIGINALIDADE ESTRUTURAL

- 01-Não possui vestígio aparente de avaria, corte e/ou reparo significativo nas partes estruturais da carroçaria (OK)
