## VISTORIA DE PERÍCIA TÉCNICA

**BMW | I/BMW X3 XDRIVE 35I WX71 2012 / 2013**

Data da Vistoria: 14/09/2026 16:22:06  
Vistoria nr:

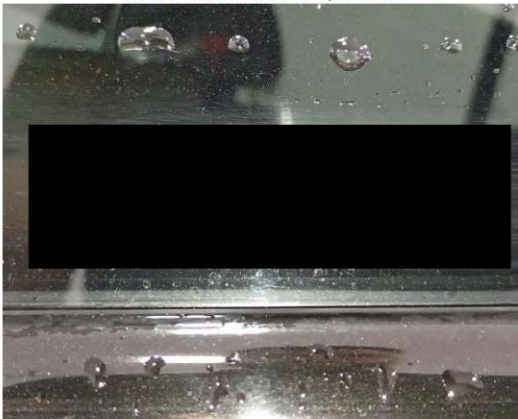
VIDRO TRASEIRO ESQUERDO

- ✓ 531 Original/Dentro do padrão (OK)

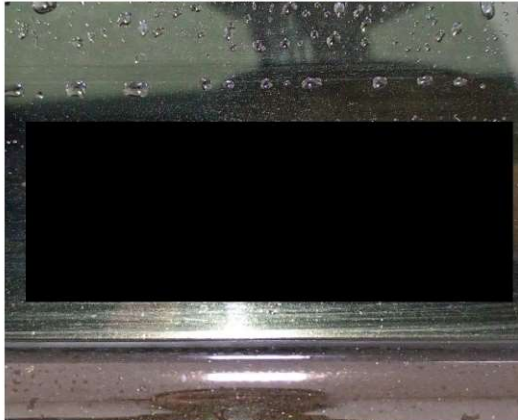
VIDRO TRASEIRO DIREITO

- ✓ 571 Original/Dentro do padrão (OK)

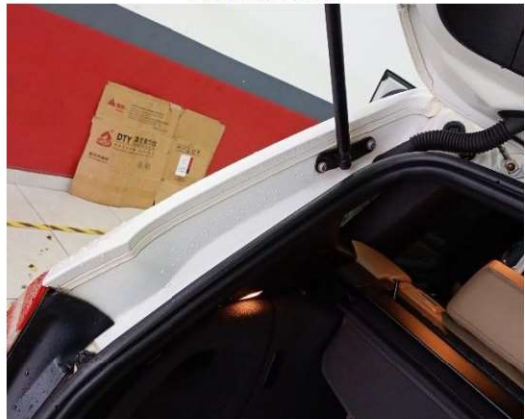
PORTAMALA OK

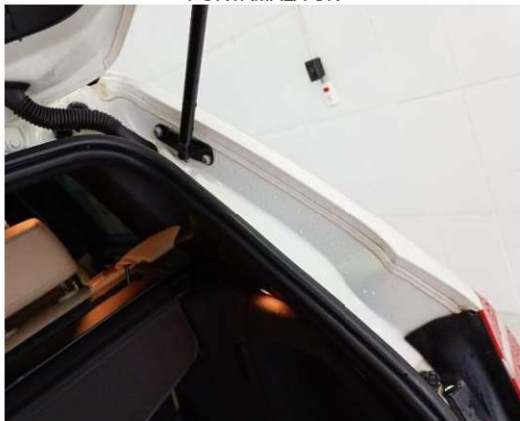
PORTAMALA OK
