## DADOS GERAIS:

| FABRICANTE/MARCA: | JEEP | MODELO/VERSÃO: | JEEP/COMPASS LONGITUDE D |
| ANO FAB./MODELO: | 2021/2021 | COR: | PRATA |

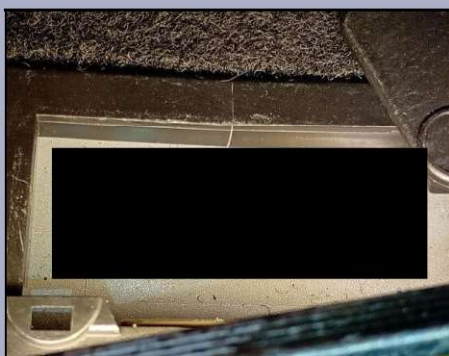
CHASSI

308-Numeração dentro dos padrões do fabricante

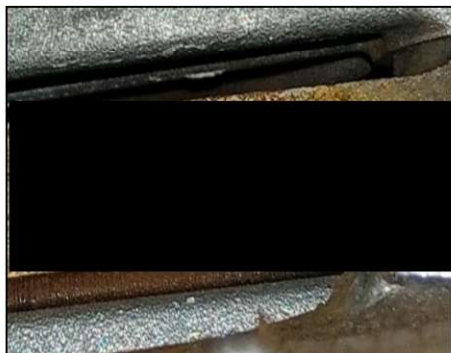
MOTOR

201-Tipo de gravação dentro do padrão do fabricante

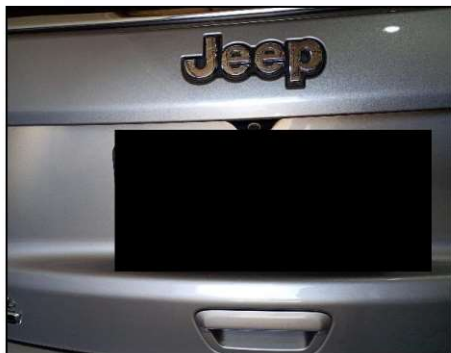
LACRE DA PLACA

101-Placa e tarjeta em conformidades (ok).
