## VISTORIA CAUTELAR

## DADOS DO VEÍCULO

| Renavam | Placa | Nº Chassi | Tipo Veículo | Combustível | Fabricante | Modelo |
|---|---|---|---|---|---|---|
| | | | | GASOLINA | M.BENZ | M.BENZ/C180 |

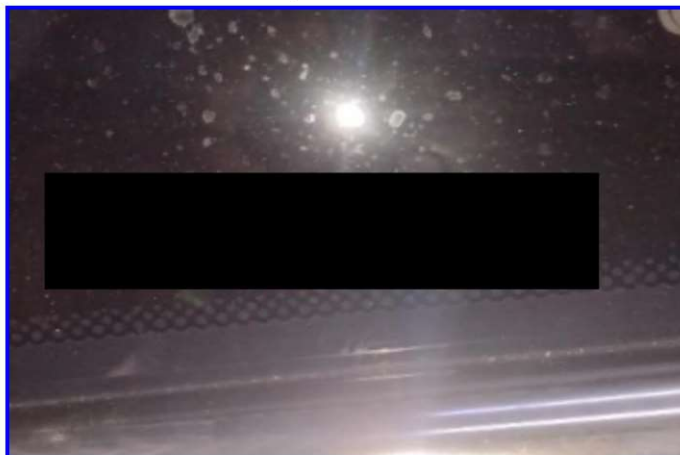
GRAVAÇÃO DOS VIDROS

| Itens Verificados | Status | Descrição |
|---|---|---|
| 500-CONDIÇÃO DA GRAVAÇÃO DO CHASSI NOS VIDROS / VIN: | ✗ ATENÇÃO | |
| 510-VIDRO DIANTEIRO (PÁRA-BRISA): | ⚠ ATENÇÃO | 518 Não original/outro tipo |
| 520-VIDRO DA PORTA DIANTEIRA ESQUERDA: | ⚠ ATENÇÃO | 528 Não original/outro tipo |
| 530-VIDRO DA PORTA TRASEIRA ESQUERDA: | ⚠ ATENÇÃO | 538 Não original/outro tipo |
| 540-VIDRO DA LATERAL TRASEIRA ESQUERDA: | ⚠ ATENÇÃO | 548 Não original/outro tipo |
| 550-VIDRO TRASEIRO (VIGIA): | ⚠ ATENÇÃO | 558 Não original/outro tipo |
| 560-VIDRO DA LATERAL TRASEIRA DIREITA: | ⚠ ATENÇÃO | 568 Não original/outro tipo |
| 570-VIDRO DA PORTA TRASEIRA DIREITA: | ⚠ ATENÇÃO | 578 Não original/outro tipo |
| 580-VIDRO DA PORTA DIANTEIRA DIREITA: | ⚠ ATENÇÃO | 588 Não original/outro tipo |

VEICULO BLINDADO.
