## SITUAÇÃO GERAL

**APROVADO**

## DADOS GERAIS DO VEÍCULO

| MODELO: | TIGGO8 16TA |

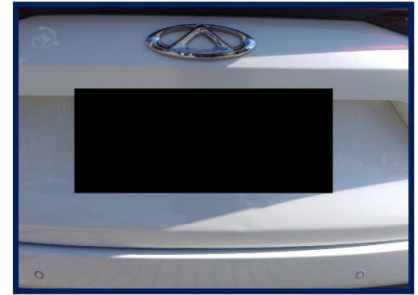
Placa

PLACA DENTROS DOS PADRÕES

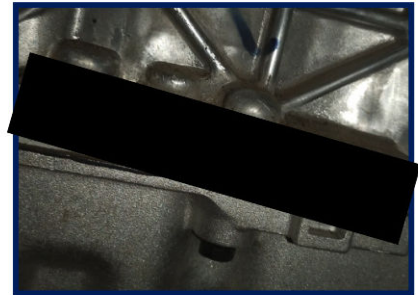
Motor

DENTRO DOS PADRÕES HABITUAIS DO FABRICANTE  
É A MESMA QUE CONSTA NA BIN OU CRLV

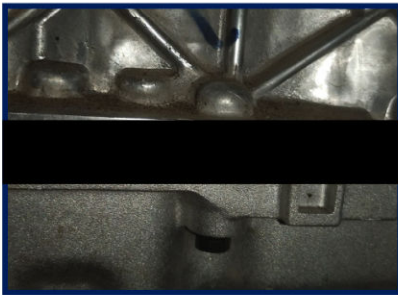
Câmbio

NUMERAÇÃO OBSTRUÍDA (ITEM EXCLUÍDO DO PARECER)  
NÃO POSSUI CADASTRO NA BIN

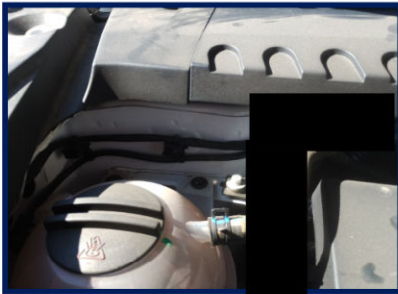
Torre amort diant/direita

| TORRE DO AMORTECEDOR DIANTEI. DIR. : | SEM AVARIAS APARENTES |

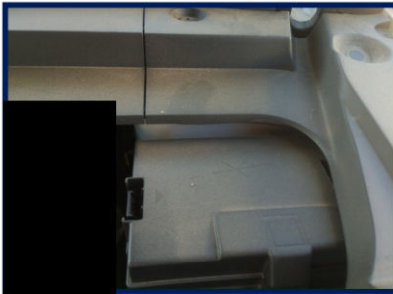
Torre amort diant/esquer

| TORRE DO AMORTECEDOR DIANTEI. ESQ. : | SEM AVARIAS APARENTES |

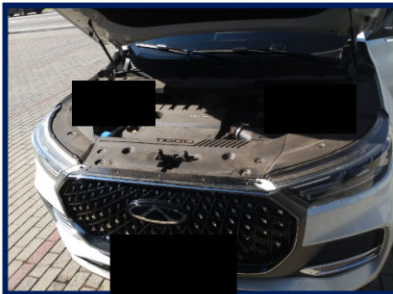
Painel Dianteiro

| PAINEL DIANT. INF./SUP. OU ALMA DO PARACHOQUE: | SEM AVARIAS APARENTES |

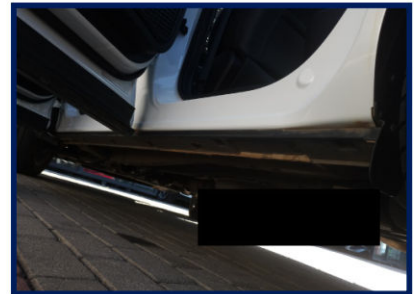
Caixa De Ar Esq

| CAIXA DE AR ESQUERDA . : | SEM AVARIAS APARENTES |

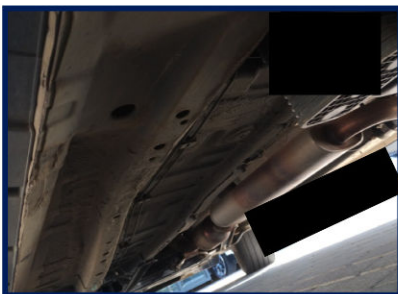
Assoalho Central

| ASSOALHO DO MONOBLOCO (HABITÁCULO, ÁREA VISÍVEL) . : | SEM AVARIAS APARENTES (ÁREA VISÍVEL) |

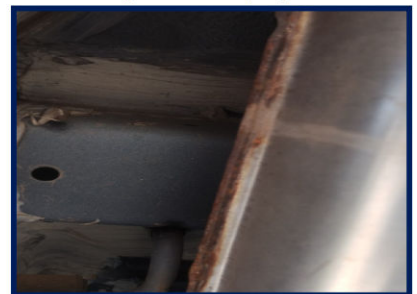
Longarina traseira/esquerda

| LONGARINA TRASEI. ESQ. : | SEM AVARIAS APARENTES |

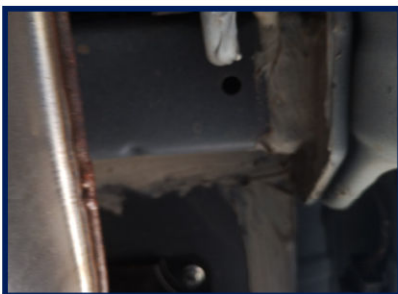
Longarina traseira/direita

| LONGARINA TRASEI. DIR. : | SEM AVARIAS APARENTES |

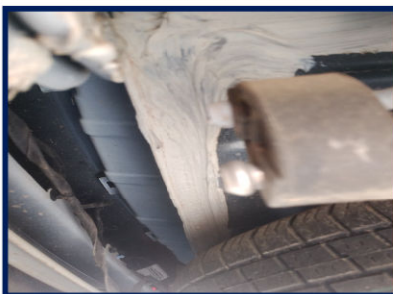
Junção Assoalho/Painel Tras

| PAINEL TRASEIRO . : | SEM AVARIAS APARENTES |

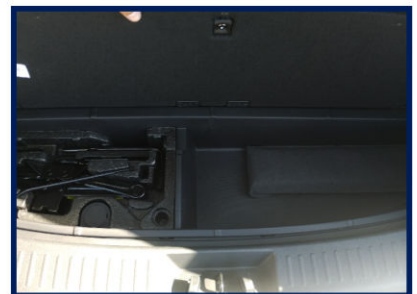
Assoalho Int. Portamalas

| ASSOALHO DO PORTAMALAS / CAÇAMBA . : | SEM AVARIAS APARENTES (ÁREA VISÍVEL) |

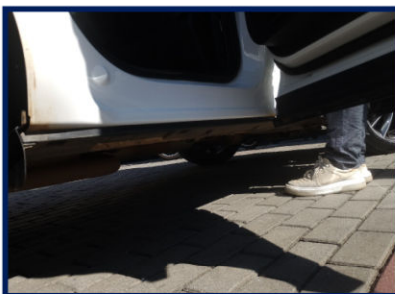
CAIXA DE AR DIR.

| CAIXA DE AR DIREITA . : | SEM AVARIAS APARENTES |
