## SITUAÇÃO GERAL

## DADOS GERAIS

## DADOS GERAIS DO VEÍCULO

MARCA: LAND ROVER  
MODELO: DISC SPT P240 SE  
COR: PRETA  
ANO FABRICAÇÃO: 2018  
ANO MODELO: 2018  
PLACA: [REDACTED]  
RENAVAM: [REDACTED]  
KM: 67732  
COMBUSTÍVEL: GASOLINA

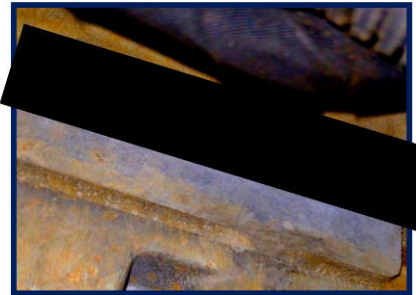
Motor

DENTRO DOS PADRÕES HABITUAIS DO FABRICANTE

É A MESMA QUE CONSTA NA BIN OU CRLV

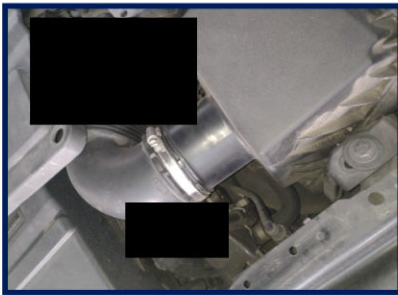
Câmbio

NUMERAÇÃO OBSTRUÍDA (ITEM EXCLUÍDO DO PARECER)

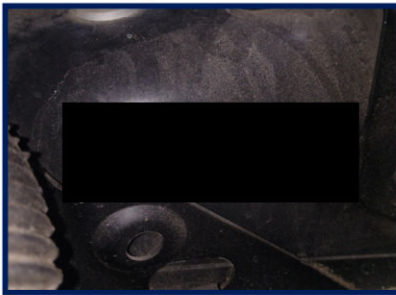
Etiqueta ETA Motor

ETA DENTRO DOS PADRÕES / NUMERAÇÃO COINCIDE COM O CHASSI

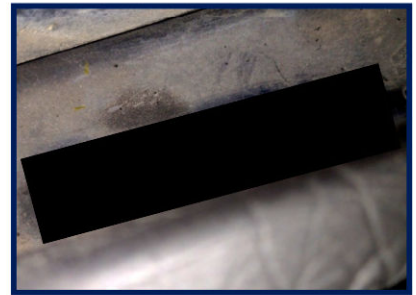
Chassi

DENTRO DOS PADRÕES HABITUAIS DO FABRICANTE

REGIÃO ÍNTEGRA

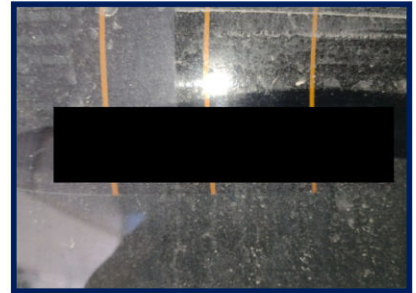
Gravação do vidro

GRAVAÇÃO ORIGINAL / COINCIDE COM O CHASSI

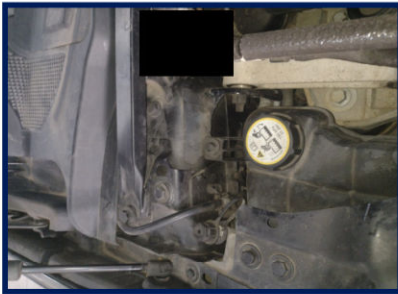
Torre amort diant/direita

| TORRE DO AMORTECEDOR DIANTEI. DIR. : | SEM AVARIAS APARENTES |

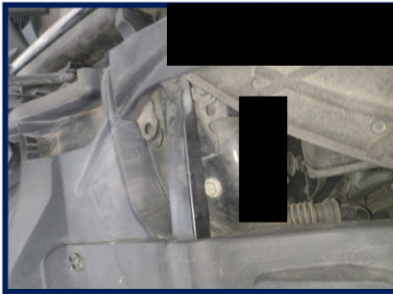
Torre amort diant/esquer

| TORRE DO AMORTECEDOR DIANTEI. ESQ. : | SEM AVARIAS APARENTES |

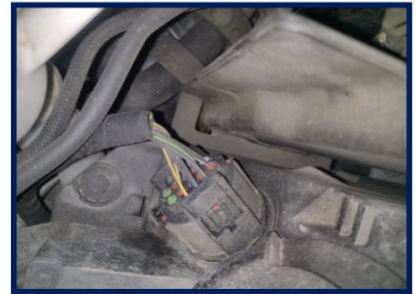
Longarina dianti/direita

| LONGARINA DIANTEI. DIR. : | SEM AVARIAS APARENTES |

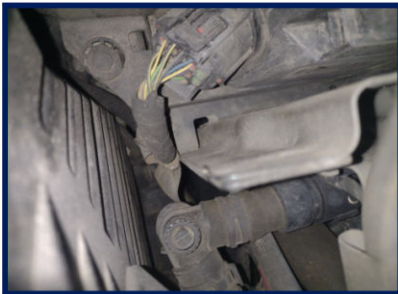
Longarina dianteira/esquerda

| LONGARINA DIANTEI. ESQ. : | SEM AVARIAS APARENTES |

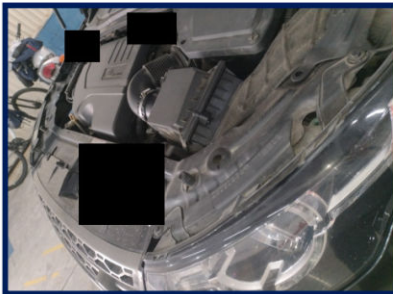
Painel Dianteiro

| PAINEL DIANT. INF./SUP. OU ALMA DO PARACHOQUE: | SEM AVARIAS APARENTES |

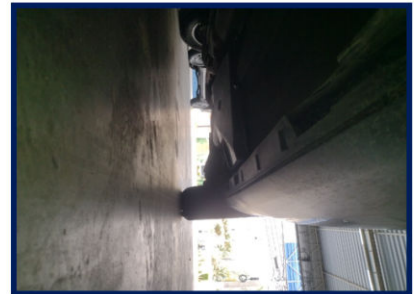
Caixa De Ar Esq

| CAIXA DE AR ESQUERDA . : | SEM AVARIAS APARENTES |

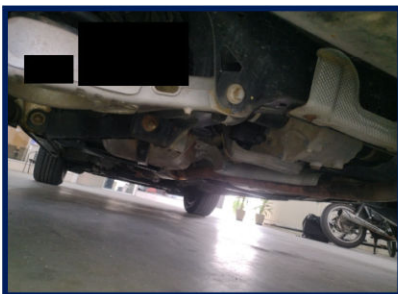
Assoalho Central

| ASSOALHO DO MONOBLOCO (HABITÁCULO, ÁREA VISÍVEL) . : | SEM AVARIAS APARENTES (ÁREA VISÍVEL) |

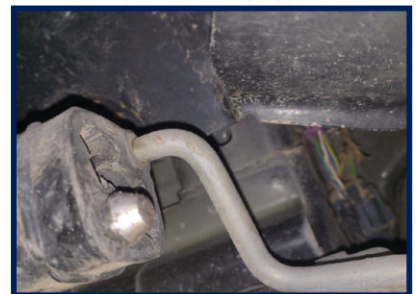
Longarina traseira/esquerda

| LONGARINA TRASEI. ESQ. : | SEM AVARIAS APARENTES |

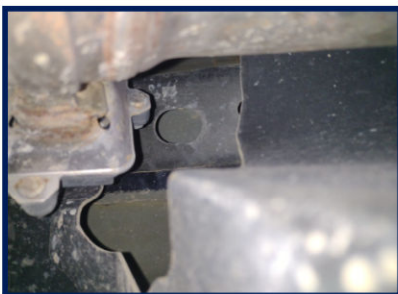
Longarina traseira/direita

| LONGARINA TRASEI. DIR. : | SEM AVARIAS APARENTES |

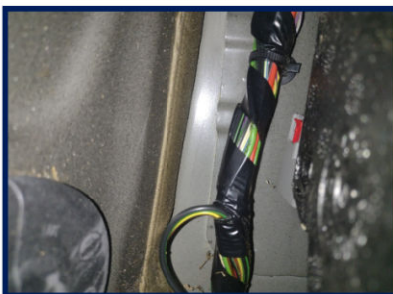
Junção Assoalho/Painel Tras

| PAINEL TRASEIRO . : | SEM AVARIAS APARENTES |

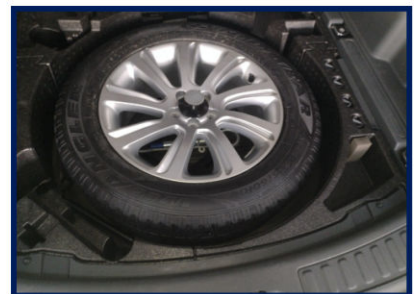
Assoalho Int. Portamalas

| ASSOALHO DO PORTAMALAS / CAÇAMBA . : | SEM AVARIAS APARENTES (ÁREA VISÍVEL) |

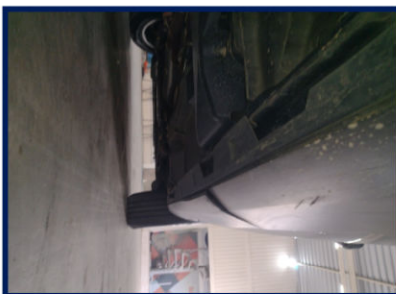
CAIXA DE AR DIR.

| CAIXA DE AR DIREITA . : | SEM AVARIAS APARENTES |
