**APROVADO**

## APRESENTAÇÃO

## DADOS GERAIS

| MODELO: | COROLLA GRS |

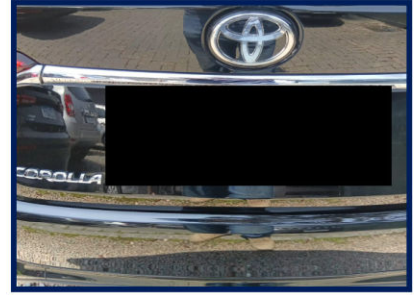
Placa

PLACA DENTROS DOS PADRÕES

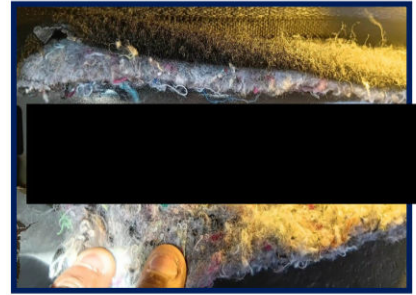
Chassi

DENTRO DOS PADRÕES HABITUAIS DO FABRICANTE

REGIÃO ÍNTEGRA

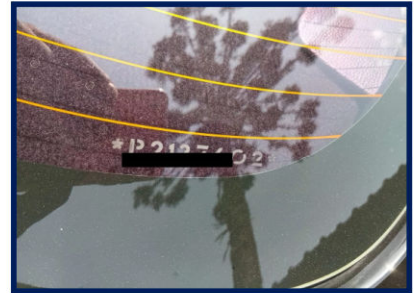
Gravação do vidro

GRAVAÇÃO ORIGINAL / COINCIDE COM O CHASSI

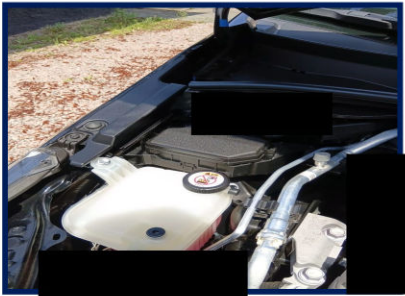
Torre amort diant/direita

| TORRE DO AMORTECEDOR DIANTEI. DIR. : | SEM AVARIAS APARENTES |

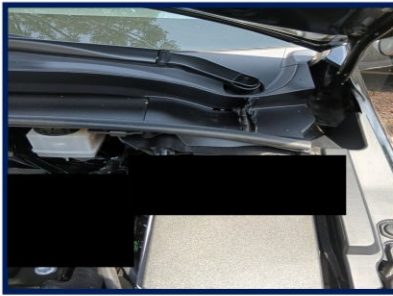
Torre amort diant/esquer

| TORRE DO AMORTECEDOR DIANTEI. ESQ. : | SEM AVARIAS APARENTES |

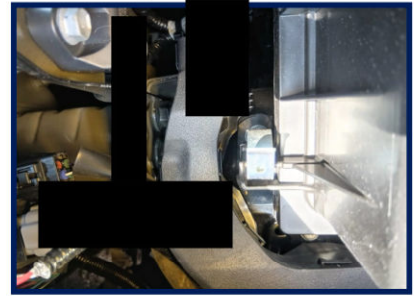
Longarina dianti/direita

| LONGARINA DIANTEI. DIR. : | SEM AVARIAS APARENTES |

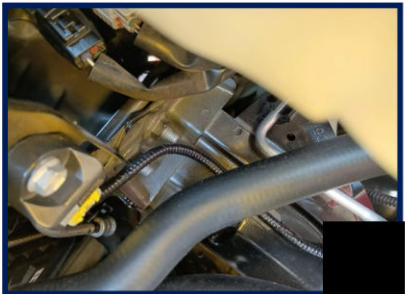
Longarina dianteira/esquerda

| LONGARINA DIANTEI. ESQ. : | SEM AVARIAS APARENTES |

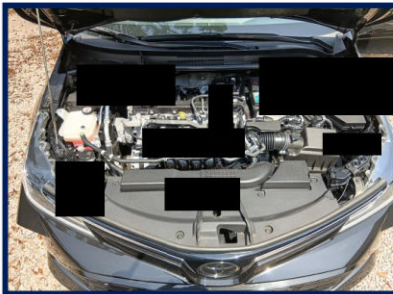
Painel Dianteiro

| PAINEL DIANT. INF./SUP. OU ALMA DO PARACHOQUE: | SEM AVARIAS APARENTES |

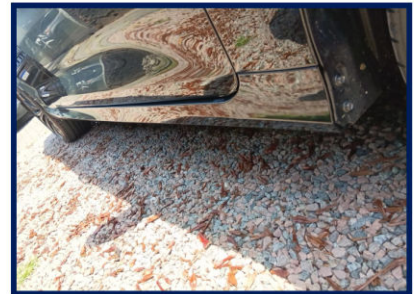
Caixa De Ar Esq

| CAIXA DE AR ESQUERDA . : | SEM AVARIAS APARENTES |

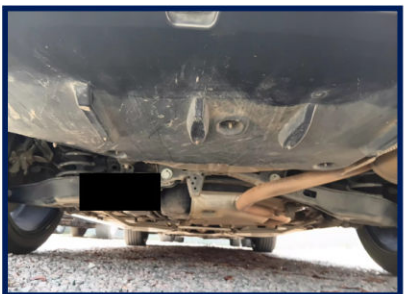
Assoalho Central

| ASSOALHO DO MONOBLOCO (HABITÁCULO, ÁREA VISÍVEL) . : | SEM AVARIAS APARENTES (ÁREA VISÍVEL) |

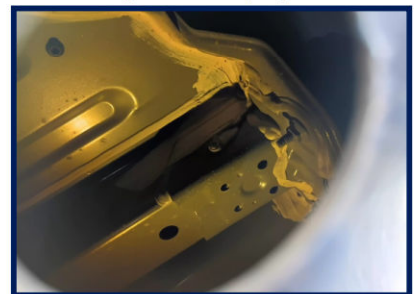
Longarina traseira/esquerda

| LONGARINA TRASEI. ESQ. : | SEM AVARIAS APARENTES |

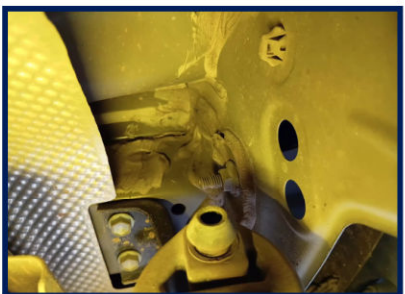
Longarina traseira/direita

| LONGARINA TRASEI. DIR. : | SEM AVARIAS APARENTES |

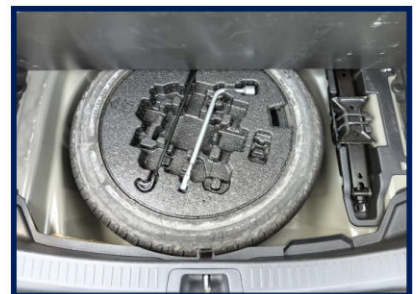
Assoalho Int. Portamalas

| ASSOALHO DO PORTAMALAS / CAÇAMBA . : | SEM AVARIAS APARENTES (ÁREA VISÍVEL) |

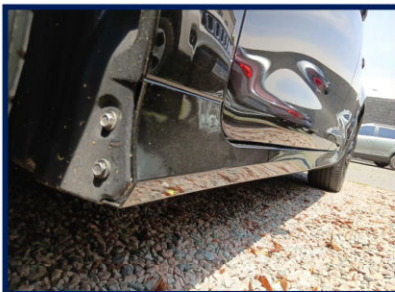
CAIXA DE AR DIR.

| CAIXA DE AR DIREITA . : | SEM AVARIAS APARENTES |
