## APRESENTAÇÃO

NO. LAUDO: [REDACTED]  
DATA DE VISTORIA: 30/07/2026 12:21  
UNIDADE: [REDACTED]  
PRESTADOR DE SERVIÇO: [REDACTED]  
CNPJ: [REDACTED]  
CLIENTE CONTRATANTE: [REDACTED]

MARCA: TOYOTA  
MODELO: TOYOTA HILUX CD4X2 SR  
COR: PRETA  
ANO FABRICAÇÃO: 2009  
ANO MODELO: 2009  
PLACA: [REDACTED]  
RENAVAM: [REDACTED]  
KM: 215283  
COMBUSTÍVEL: GASOLINA

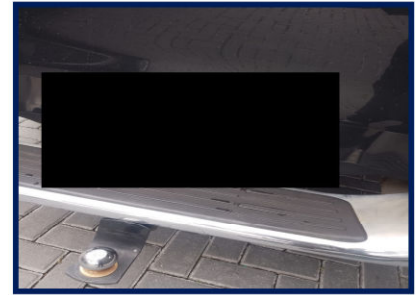
Placa

PLACA DENTROS DOS PADRÕES

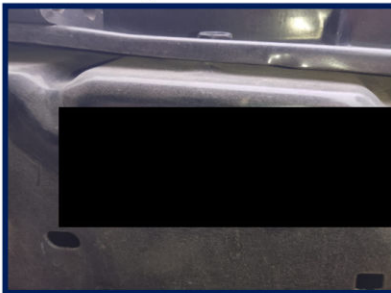
Etiqueta ETA Motor

ETA DENTRO DOS PADRÕES / NUMERAÇÃO COINCIDE COM O CHASSI  
ETA DENTRO DOS PADRÕES / NUMERAÇÃO COINCIDE COM O CHASSI  
NÃO OBRIGATÓRIO  
PLAQUETA OK (NACIONAIS E IMPORT. APÓS 1999)

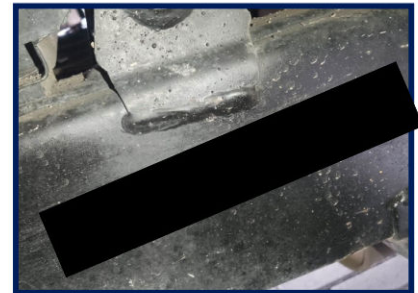
Chassi

**• GRAVAÇÃO DO CHASSI**

DENTRO DOS PADRÕES HABITUAIS DO FABRICANTE  
REGIÃO ÍNTEGRA

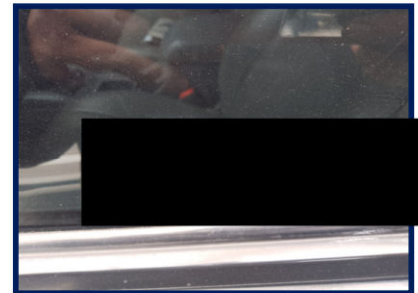
Gravação do vidro

GRAVAÇÃO NÃO ORIGINAL / COINCIDE COM O CHASSI  
GRAVAÇÃO ORIGINAL / COINCIDE COM O CHASSI  
GRAVAÇÃO ORIGINAL / COINCIDE COM O CHASSI  
GRAVAÇÃO ORIGINAL / COINCIDE COM O CHASSI

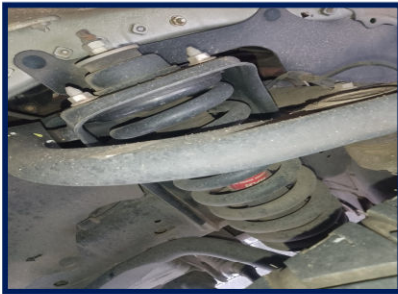
Torre amort diant/direita

| TORRE DO AMORTECEDOR DIANTEI. DIR. : | SEM AVARIAS APARENTES |

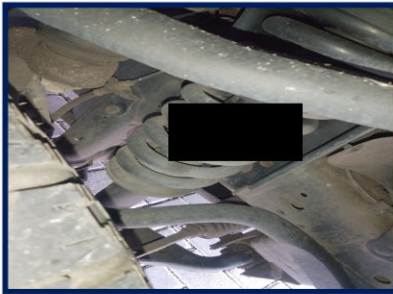
Torre amort diant/esquer

| TORRE DO AMORTECEDOR DIANTEI. ESQ. : | SEM AVARIAS APARENTES |

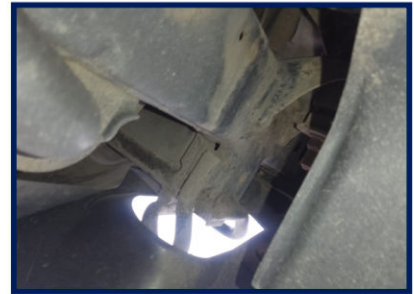
Longarina dianti/direita

| LONGARINA DIANTEI. DIR. : | SEM AVARIAS APARENTES |

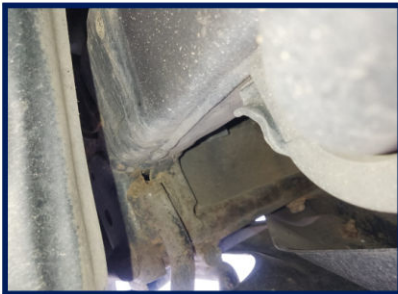
Longarina dianteira/esquerda

| LONGARINA DIANTEI. ESQ. : | SEM AVARIAS APARENTES |

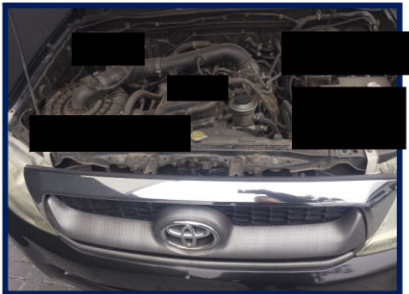
Painel Dianteiro

| PAINEL DIANT. INF./SUP. OU ALMA DO PARACHOQUE: | SEM AVARIAS APARENTES |

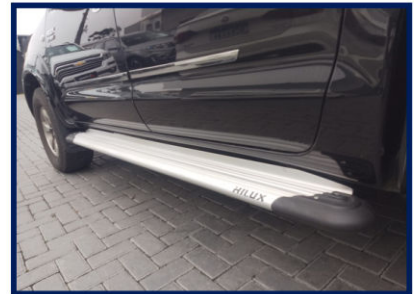
Caixa De Ar Esq

| CAIXA DE AR ESQUERDA . : | SEM AVARIAS APARENTES |

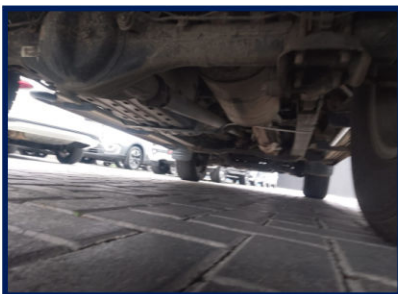
Assoalho Central

| ASSOALHO DO MONOBLOCO (HABITÁCULO, ÁREA VISÍVEL) . : | SEM AVARIAS APARENTES (ÁREA VISÍVEL) |

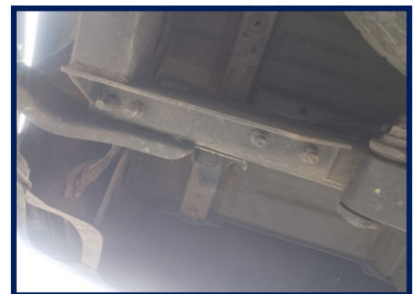
Longarina traseira/esquerda

| LONGARINA TRASEI. ESQ. : | SEM AVARIAS APARENTES |
| | ENGATE/GNV OU OUTRO EQUIPAMENTO INSTALADO |

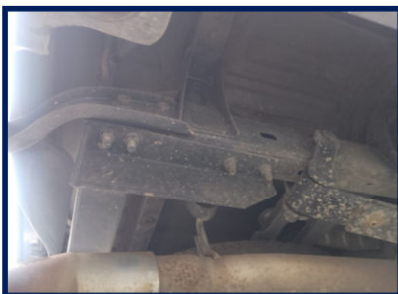
Longarina traseira/direita

| LONGARINA TRASEI. DIR. : | SEM AVARIAS APARENTES |
| | ENGATE/GNV OU OUTRO EQUIPAMENTO INSTALADO |

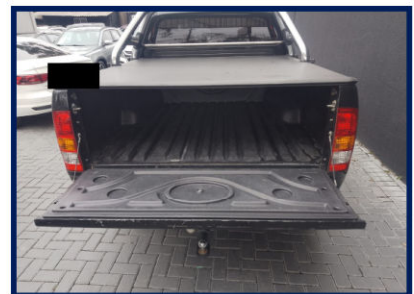
Assoalho Int. Portamalas

| ASSOALHO DO PORTAMALAS / CAÇAMBA . : | SEM AVARIAS APARENTES (ÁREA VISÍVEL) |

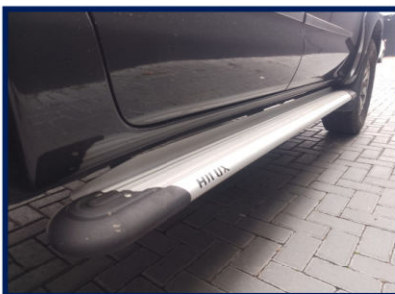
CAIXA DE AR DIR.

| CAIXA DE AR DIREITA . : | SEM AVARIAS APARENTES |
