## SITUAÇÃO GERAL

**APROVADO**

| DATA DE VISTORIA: | 30/09/2026 09:48 |

| MODELO: | RENEGADE LNGTD AT |

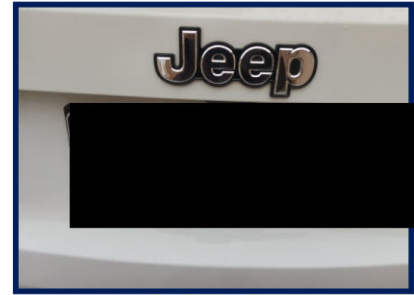
Placa

PLACA DENTROS DOS PADRÕES

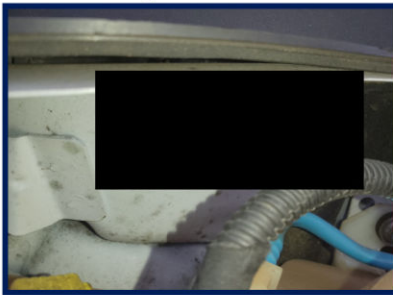
Etiqueta ETA Motor

ETA DENTRO DOS PADRÕES / NUMERAÇÃO COINCIDE COM O CHASSI

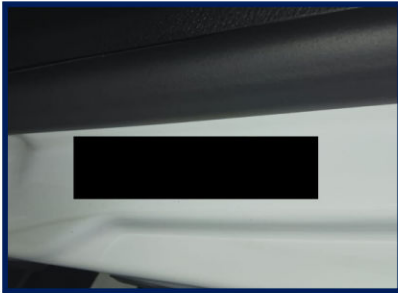
Foto eta coluna

ETA DENTRO DOS PADRÕES / NUMERAÇÃO COINCIDE COM O CHASSI

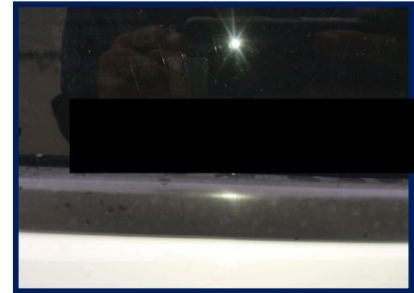
Gravação do vidro

GRAVAÇÃO NÃO ORIGINAL / COINCIDE COM O CHASSI

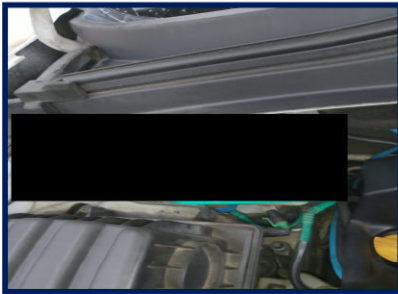
Torre amort diant/direita

| TORRE DO AMORTECEDOR DIANTEI. DIR. : | SEM AVARIAS APARENTES |

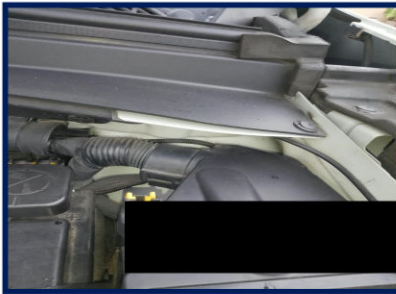
Torre amort diant/esquer

| TORRE DO AMORTECEDOR DIANTEI. ESQ. : | SEM AVARIAS APARENTES |

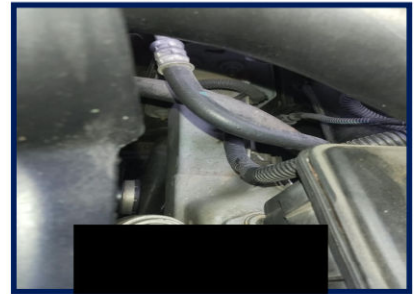
Longarina dianti/direita

| LONGARINA DIANTEI. DIR. : | SEM AVARIAS APARENTES |

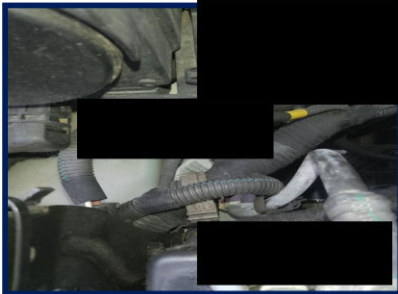
Longarina dianteira/esquerda

| LONGARINA DIANTEI. ESQ. : | SEM AVARIAS APARENTES |

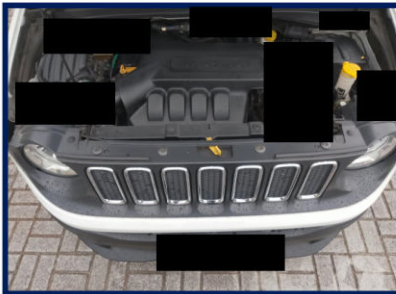
Painel Dianteiro

| PAINEL DIANT. INF./SUP. OU ALMA DO PARACHOQUE: | SEM AVARIAS APARENTES |

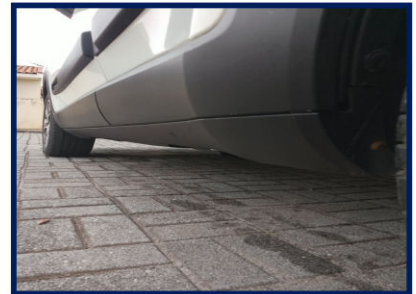
Caixa De Ar Esq

| CAIXA DE AR ESQUERDA . : | SEM AVARIAS APARENTES |

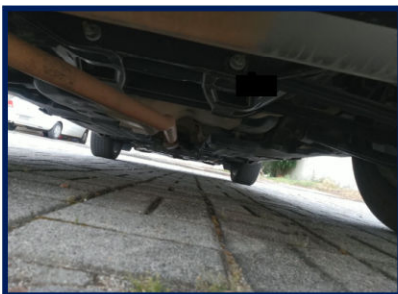
Assoalho Central

| ASSOALHO DO MONOBLOCO (HABITÁCULO, ÁREA VISÍVEL) . : | SEM AVARIAS APARENTES (ÁREA VISÍVEL) |

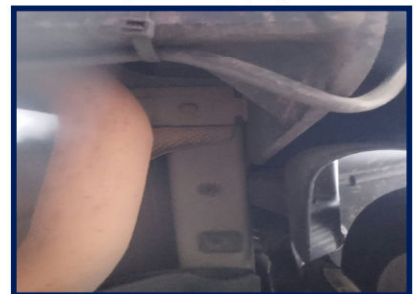
Longarina traseira/esquerda

| LONGARINA TRASEI. ESQ. : | ENGATE/GNV OU OUTRO EQUIPAMENTO INSTALADO |

VEÍCULO POSSUI ENGATE.

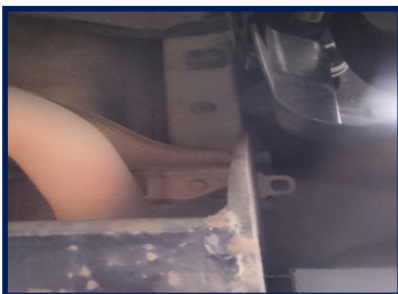
Longarina traseira/direita

| LONGARINA TRASEI. DIR. : | ENGATE/GNV OU OUTRO EQUIPAMENTO INSTALADO |

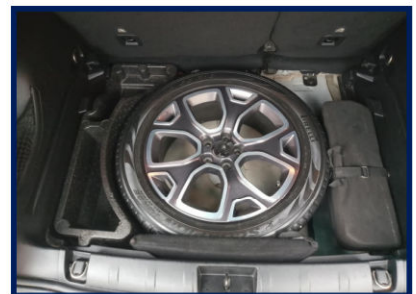
Assoalho Int. Portamalas

| ASSOALHO DO PORTAMALAS / CAÇAMBA . : | SEM AVARIAS APARENTES (ÁREA VISÍVEL) |

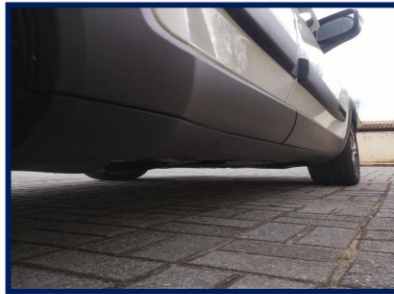
CAIXA DE AR DIR.

| CAIXA DE AR DIREITA . : | SEM AVARIAS APARENTES |
