PLACA: [REDACTED]  
MODELO DO VEÍCULO: PORSCHE MACAN GTS

# VISTORIA CERTICAR

MARCA: PORSCHE  
MODELO: PORSCHE MACAN GTS  
COR: CINZA  
ANO FABRICAÇÃO: 2023  
ANO MODELO: 2023  
PLACA: [REDACTED]  
RENAVAM: [REDACTED]  
KM: 20095  
COMBUSTÍVEL: GASOLINA

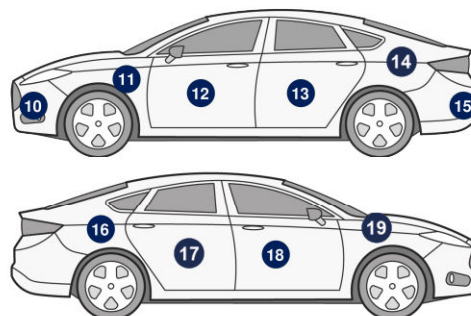
| 1 - COLUNA DIANTEIRA DIREITA: | PINTURA EM BOAS CONDIÇÕES |
| 2 - COLUNA CENTRAL DIREITA: | PINTURA EM BOAS CONDIÇÕES |
| 3 - COLUNA TRASEIRA DIREITA: | PINTURA EM BOAS CONDIÇÕES |
| 4 - CAPÔ DIANTEIRO: | PINTURA EM BOAS CONDIÇÕES |
| 5 - TETO: | PINTURA EM BOAS CONDIÇÕES |
| 6 - TAMPA TRASEIRA: | PINTURA EM BOAS CONDIÇÕES |
| 7 - COLUNA DIANTEIRA ESQUERDA: | PINTURA EM BOAS CONDIÇÕES |
| 8 - COLUNA CENTRAL ESQUERDA: | PINTURA EM BOAS CONDIÇÕES |
| 9 - COLUNA TRASEIRA ESQUERDA: | PINTURA EM BOAS CONDIÇÕES |

| 10 - PARA-CHOQUE DIANTEIRO: | PINTURA EM BOAS CONDIÇÕES |
| 11 - PARA-LAMA DIANTEIRO ESQUERDO: | PINTURA EM BOAS CONDIÇÕES |
| 12 - PORTA DIANTEIRA ESQUERDA: | PINTURA EM BOAS CONDIÇÕES |
| 13 - PORTA TRASEIRA ESQUERDA: | PINTURA EM BOAS CONDIÇÕES |
| 14 - LATERAL TRASEIRA ESQUERDA: | PINTURA EM BOAS CONDIÇÕES |
| 15 - PARA-CHOQUE TRASEIRO: | PINTURA EM BOAS CONDIÇÕES |

| 16 - LATERAL TRASEIRA DIREITA: | PINTURA EM BOAS CONDIÇÕES |
| 17 - PORTA TRASEIRA DIREITA: | PINTURA EM BOAS CONDIÇÕES |
| 18 - PORTA DIANTEIRA DIREITA: | PINTURA EM BOAS CONDIÇÕES |
| 19 - PARA-LAMA DIANTEIRO DIREITO: | PINTURA EM BOAS CONDIÇÕES |

O VEÍCULO POSSUI PPF. A SUPER VISÃO VISTORIAS NÃO SE RESPONSABILIZA PELA PRECISÃO DAS INFORMAÇÕES RELATIVAS A PEÇAS ANALISADAS COM PPF, POIS A AFERIÇÃO PRECISA SÓ É POSSÍVEL QUANDO A PEÇA ESTÁ EM SEU ESTADO ORIGINAL.

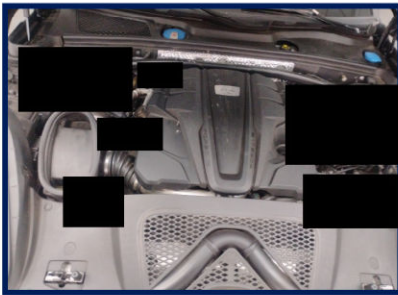
Câmbio

NUMERAÇÃO OBSTRUÍDA (ITEM EXCLUÍDO DO PARECER)

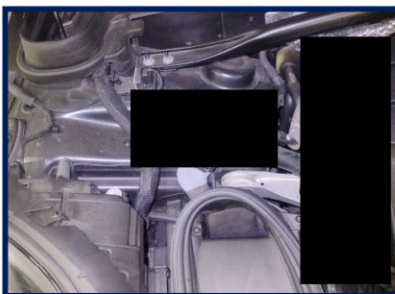
Torre amort diant/direita

| TORRE DO AMORTECEDOR DIANTEI. DIR. : | SEM AVARIAS APARENTES |

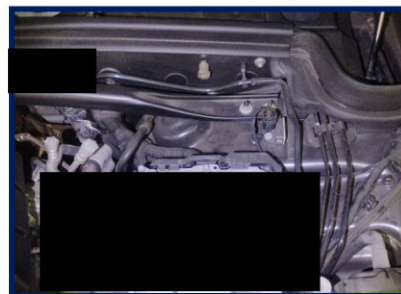
Torre amort diant/esquer

| TORRE DO AMORTECEDOR DIANTEI. ESQ. : | SEM AVARIAS APARENTES |

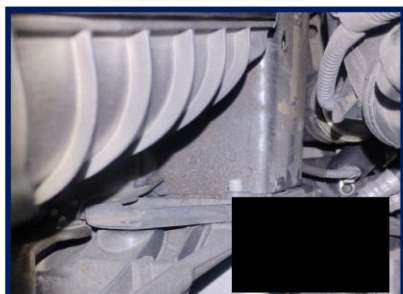
Longarina dianti/direita

| LONGARINA DIANTEI. DIR. : | SEM AVARIAS APARENTES |

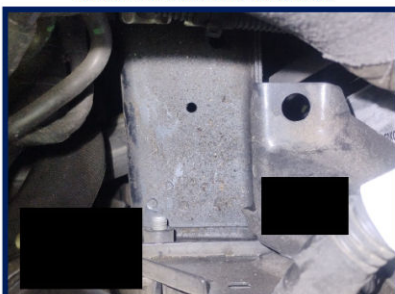
Longarina dianteira/esquerda

| LONGARINA DIANTEI. ESQ. : | SEM AVARIAS APARENTES |

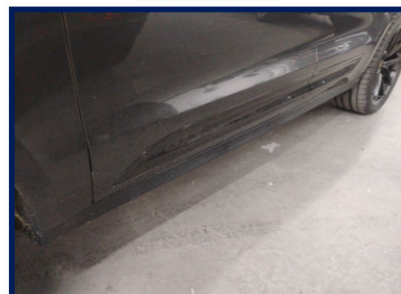
Caixa De Ar Esq

| CAIXA DE AR ESQUERDA . : | SEM AVARIAS APARENTES |

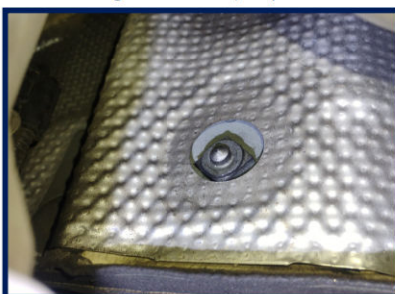
Longarina traseira/esquerda

| LONGARINA TRASEI. ESQ. : | SEM AVARIAS APARENTES |

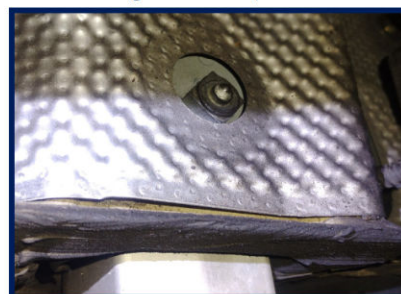
Longarina traseira/direita

| LONGARINA TRASEI. DIR. : | SEM AVARIAS APARENTES |

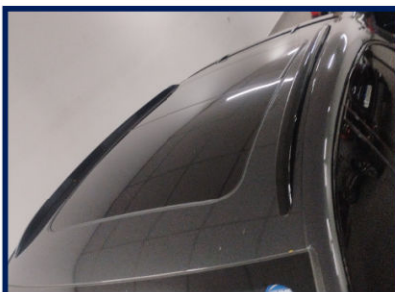
FOLHA DO TETO . : SEM AVARIAS APARENTES (ÁREA VISÍVEL)
