## LAUDO DE VISTORIA CAUTELAR

I/AUDI A4 2.0TFSI

2022/ 2022 - PRETA - GASOLINA

**APROVADO**

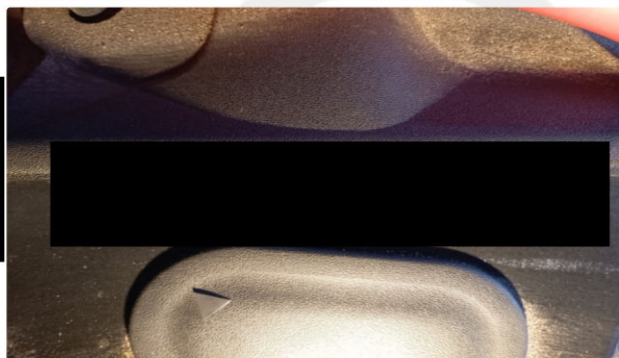
Gravação do Chassi

✓ 018 - Gravação identificadora sem vestígios aparentes de adulteração.

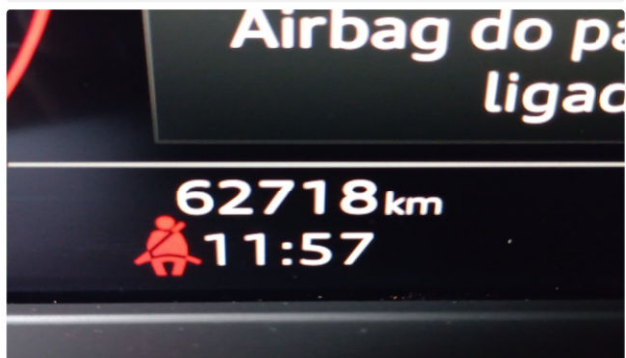
Hodômetro

✓ 249 - Registro fotografado/observado.

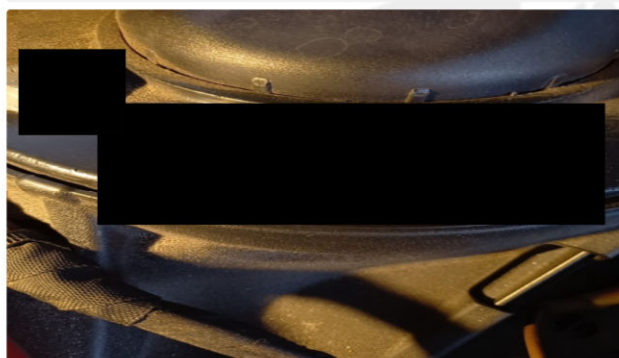
Eta/VIS

✓ 249 - Registro fotografado/observado.
