## LAUDO DE VISTORIA CAUTELAR

JEEP/COMPASS LONG TF

2023/ 2023 - AZUL - ALCOOL/GASOLINA

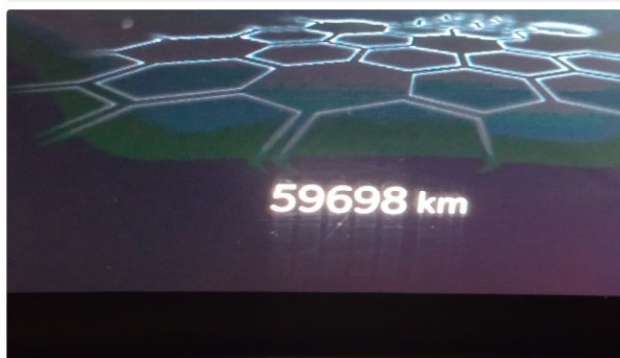
Hodômetro

✓ 249 - Registro fotografado/observado.
