## LAUDO DE VISTORIA CAUTELAR

AUDI/Q3 SPB 2.0 TFSI

2022/ 2023 - CINZA - GASOLINA

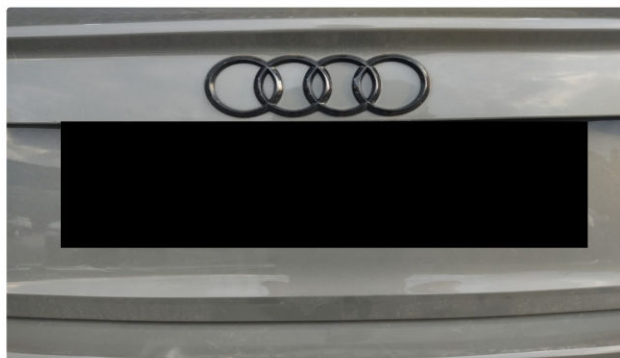
Placas (PIV)

✓ 208 - Sem vestígios de irregularidades.

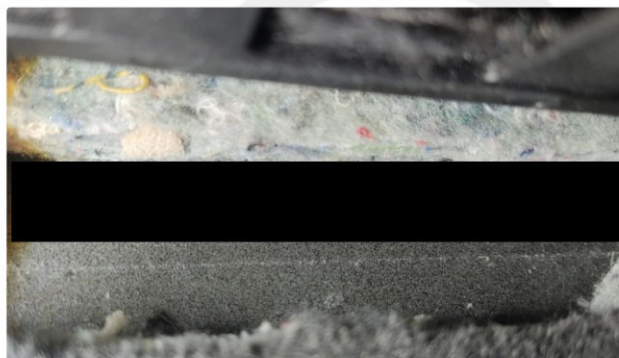
Gravação do Chassi

✓ 018 - Gravação identificadora sem vestígios aparentes de adulteração.

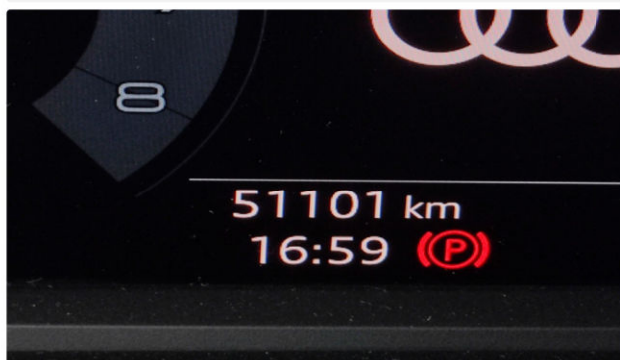
Hodômetro

✓ 249 - Registro fotografado/observado.

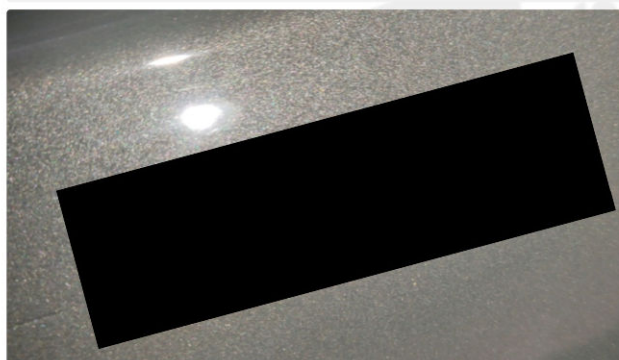
Eta/VIS

✓ 249 - Registro fotografado/observado.

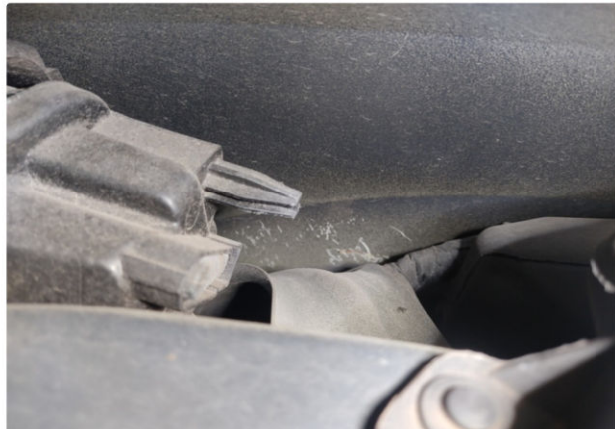
Martelinho para-lama dianteiro direito
