## LAUDO DE VISTORIA CAUTELAR

**JEEP/COMPASS LONG TF**

**2023/ 2023 - PRETA - ALCOOL/GASOLINA**

**APROVADO**

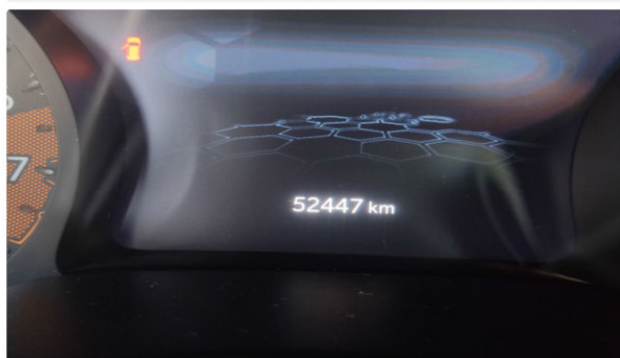
Hodômetro

✓ 249 - Registro fotografado/observado.

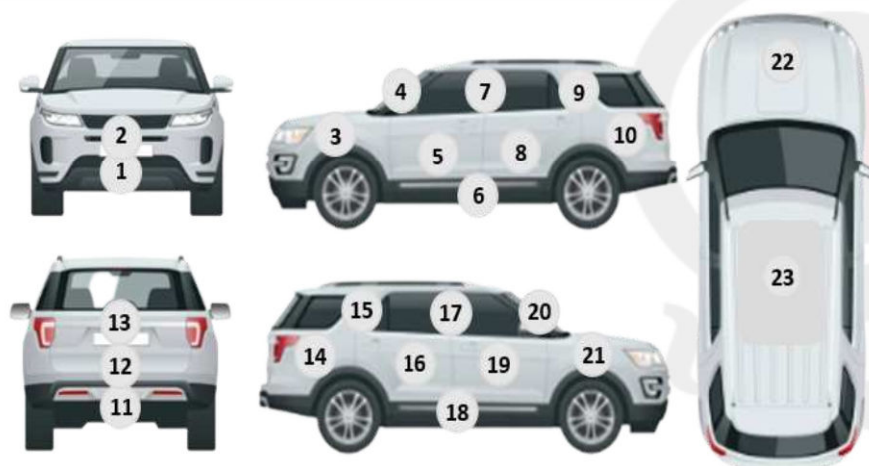
AVALIAÇÃO DE PINTURA

| | 5 - Porta dianteira esquerda | Repintada |
