PLACA: [REDACTED]  
MODELO DO VEÍCULO: MACAN GTS

# VISTORIA CERTICAR

MARCA: PORSCHE  
MODELO: MACAN GTS  
COR: PRETA  
ANO FABRICAÇÃO: 2023  
ANO MODELO: 2024  
PLACA: [REDACTED]  
RENAVAM: [REDACTED]  
KM: 9200  
COMBUSTÍVEL: GASOLINA

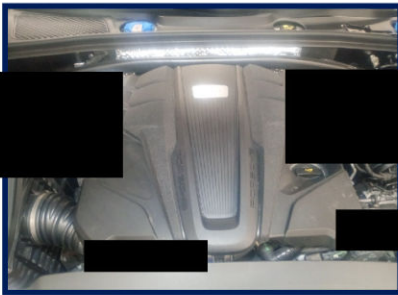
Câmbio

NUMERAÇÃO OBSTRUÍDA (ITEM EXCLUÍDO DO PARECER)

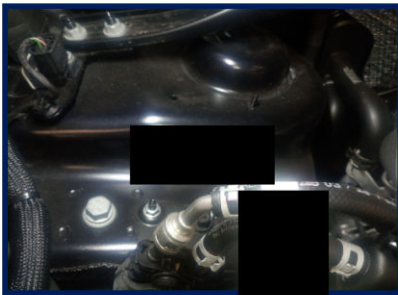
Etiqueta ETA Motor

ETA DENTRO DOS PADRÕES / NUMERAÇÃO COINCIDE COM O CHASSI

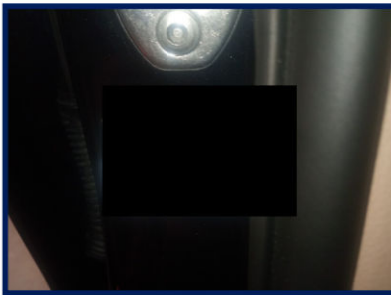
Foto eta coluna

| ETA BATENTE DA PORTA : | ETA DENTRO DOS PADRÕES / NUMERAÇÃO COINCIDE COM O CHASSI |

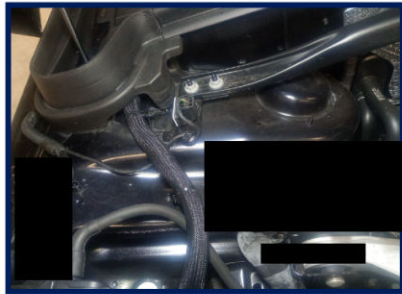
Torre amort diant/direita

| TORRE DO AMORTECEDOR DIANTEI. DIR. : | SEM AVARIAS APARENTES |

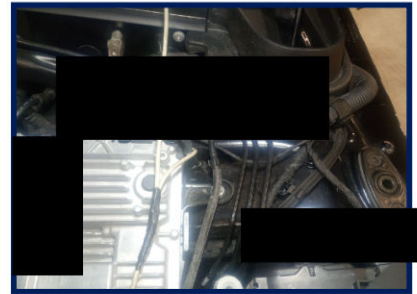
Torre amort diant/esquer

| TORRE DO AMORTECEDOR DIANTEI. ESQ. : | SEM AVARIAS APARENTES |

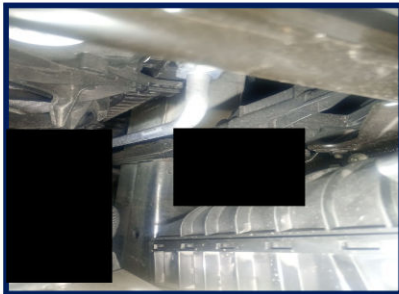
Longarina dianti/direita

| LONGARINA DIANTEI. DIR. : | SEM AVARIAS APARENTES |

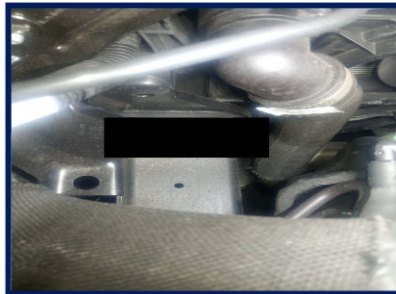
Longarina dianteira/esquerda

| LONGARINA DIANTEI. ESQ. : | SEM AVARIAS APARENTES |

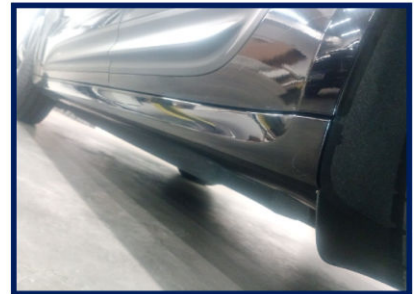
Caixa De Ar Esq

| CAIXA DE AR ESQUERDA . : | SEM AVARIAS APARENTES |

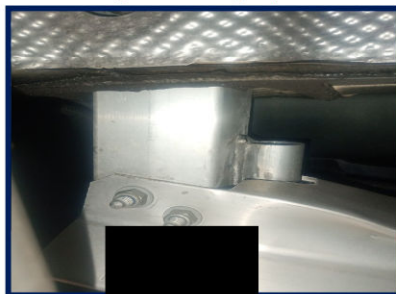
Longarina traseira/esquerda

| LONGARINA TRASEI. ESQ. : | SEM AVARIAS APARENTES |

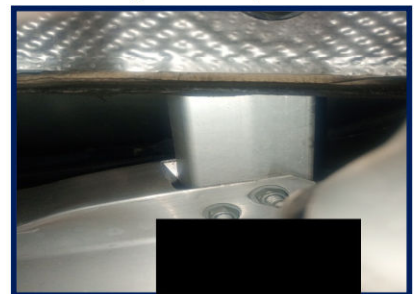
Longarina traseira/direita

| LONGARINA TRASEI. DIR. : | SEM AVARIAS APARENTES |

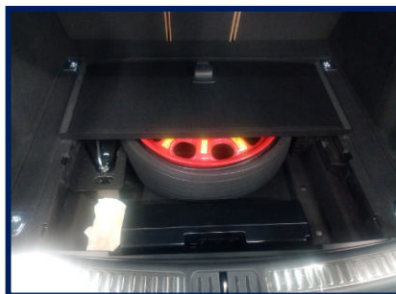
Assoalho Int. Portamalas

ASSOALHO DO PORTAMALAS / CAÇAMBA . : SEM AVARIAS APARENTES (ÁREA VISÍVEL)

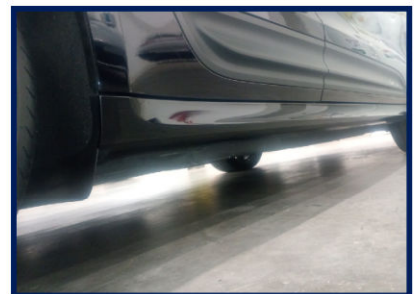
CAIXA DE AR DIR.

| CAIXA DE AR DIREITA . : | SEM AVARIAS APARENTES |

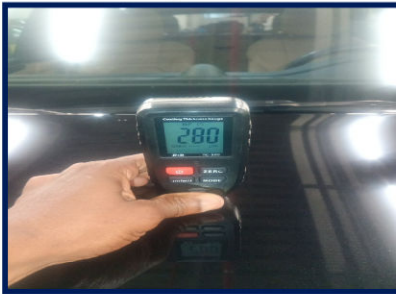
GRADE/CAPÔ DIANT

| 4 - CAPÔ DIANTEIRO: | PINTURA EM BOAS CONDIÇÕES |

VEÍCULO COM PPF NO CAPÔ E NOS PARALAMAS

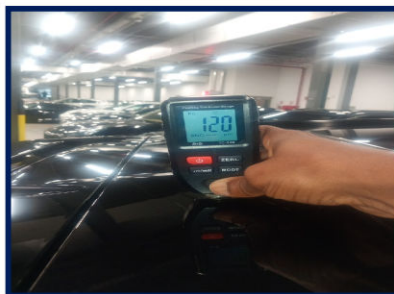
FOLHA DO TETO . : SEM AVARIAS APARENTES (ÁREA VISÍVEL)
