## LAUDO DE VISTORIA CAUTELAR

I/MMC ASX 2.0 4WD/I/MMC ASX 2.0 4WD

2013/ 2013 - PRATA - GASOLINA

APROVADO

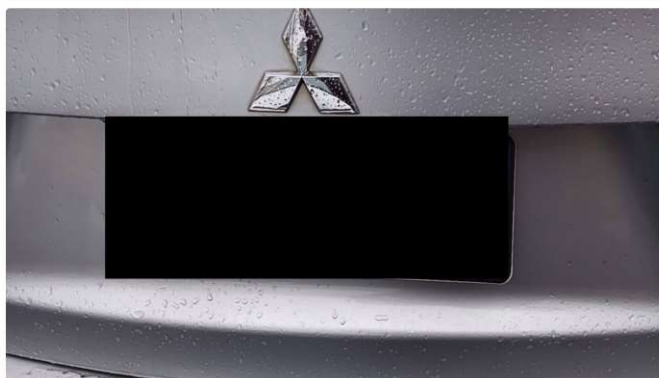
Placas (PIV)

✓ 208 - Sem vestígios de irregularidades.

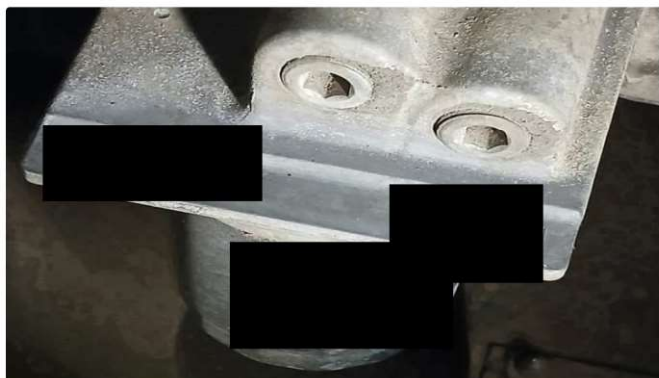
Gravação do Motor

✓ 018 - Gravação identificadora sem vestígios aparentes de adulteração.

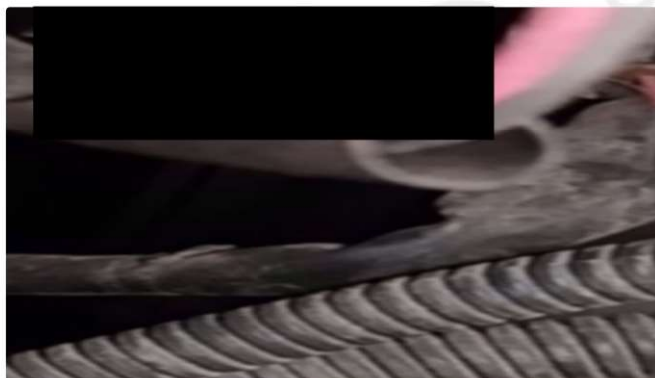
Gravação do Câmbio

✓ 018 - Gravação identificadora sem vestígios aparentes de adulteração.

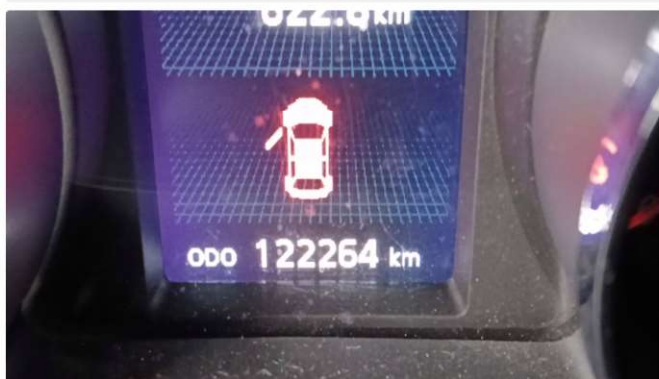
Hodômetro

✓ 249 - Registro fotografado/observado.

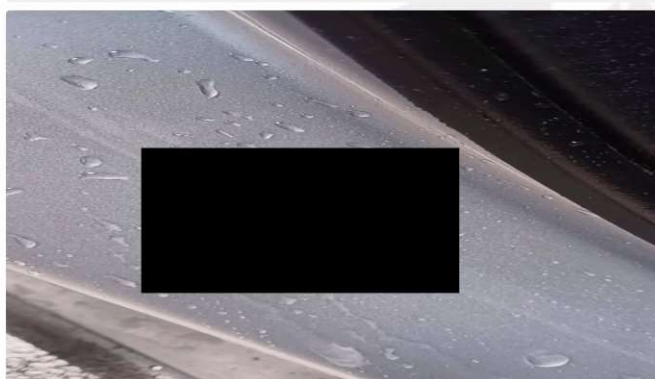
Eta/VIS

✓ 249 - Registro fotografado/observado.
