MODELO DO VEÍCULO: PORSCHE CAYENNE PHEV

**VISTORIA**  
**CERTICAR**

APROVADO

| DATA DE VISTORIA: | 11/09/2026 17:55 |

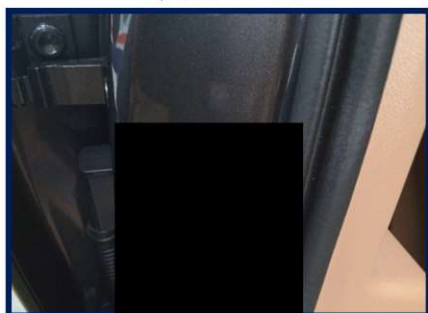
Etiqueta ETA Motor

| ETA MOTOR : | ETA DENTRO DOS PADRÕES / NUMERAÇÃO COINCIDE COM O CHASSI |

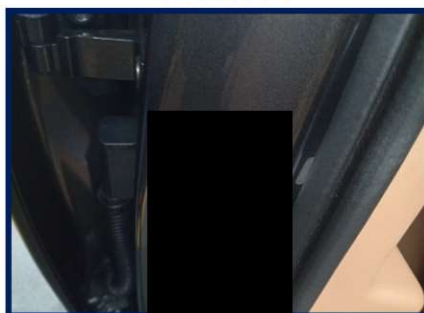
Foto eta coluna

ETA DENTRO DOS PADRÕES / NUMERAÇÃO COINCIDE COM O CHASSI

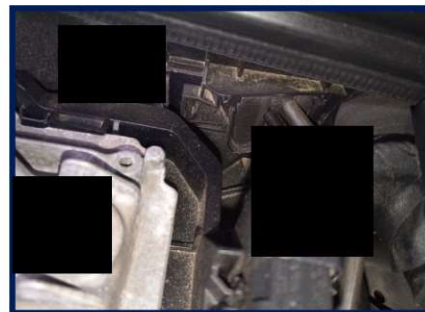
Torre amort diant/esquer

SEM AVARIAS APARENTES

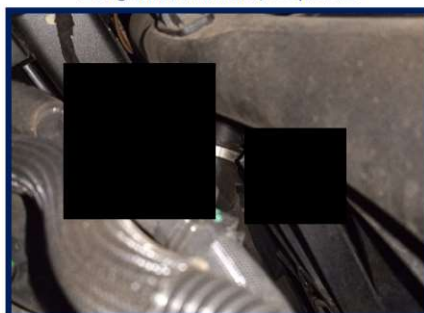
Longarina dianteira/esquerda

SEM AVARIAS APARENTES

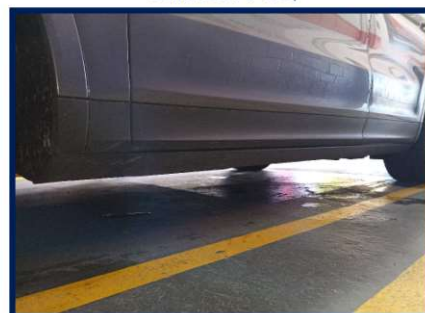
Caixa De Ar Esq

SEM AVARIAS APARENTES

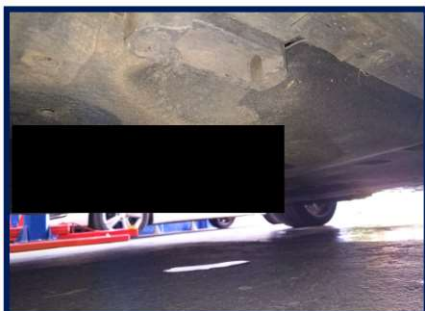
Assoalho Central

SEM AVARIAS APARENTES (ÁREA VISÍVEL)

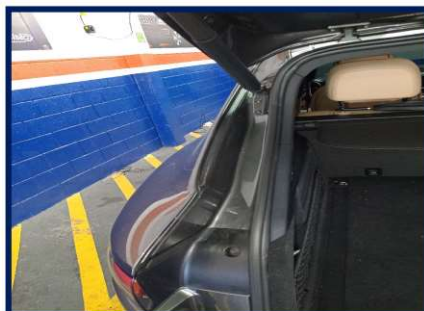
Longarina traseira/esquerda

SEM AVARIAS APARENTES

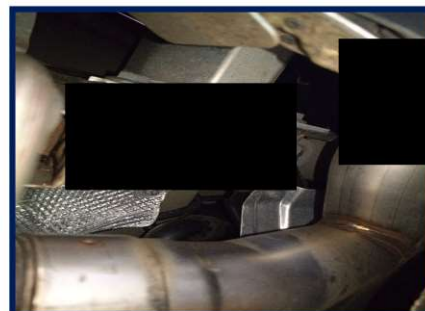
Longarina traseira/direita

SEM AVARIAS APARENTES

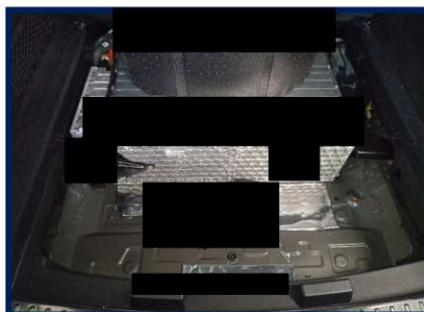
Assoalho Int. Portamalas

SEM AVARIAS APARENTES (ÁREA VISÍVEL)

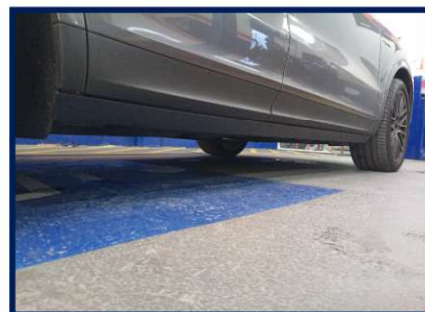
CAIXA DE AR DIR.

SEM AVARIAS APARENTES

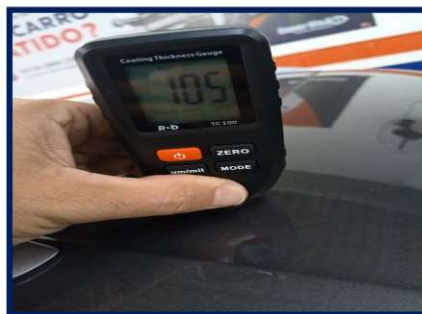
FOLHA DO TETO

SEM AVARIAS APARENTES (ÁREA VISÍVEL)
