## DADOS DO VEÍCULO

N° VISTORIA:  
N° CHASSI:  
N° MOTOR:  
PLACA:  
MARCA: MITSUBISHI  
MODELO: MMC ECLIPSE CR HPES AWD

## SITUAÇÃO GERAL

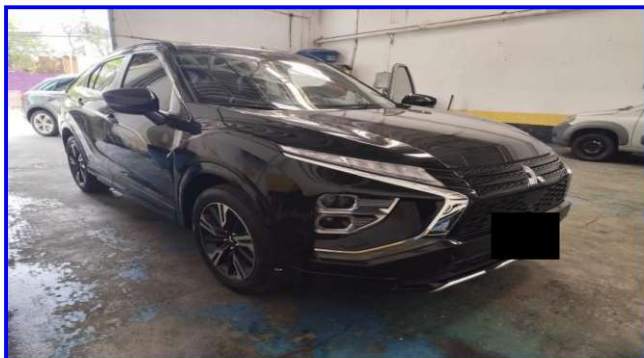
DIANTEIRA

✓ 01-ORIGINAL/BOM ESTADO DE CONSERVAÇÃO -A-

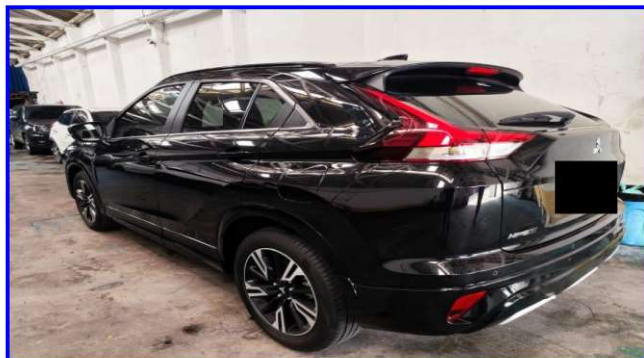
TRASEIRA

✓ 01- ORIGINAL/BOM ESTADO DE CONSERVAÇÃO -A-

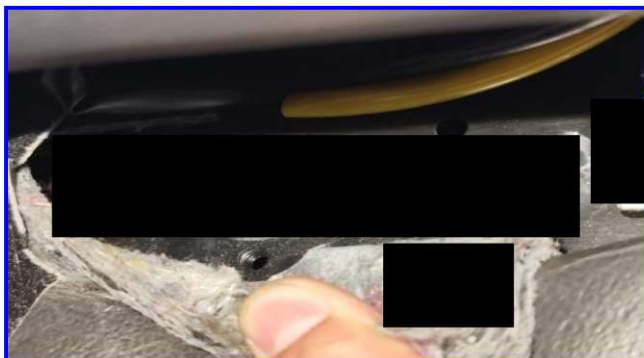
CHASSI

14 Conjunto Chapa suporte/Numeração dentro dos padrões do fabricante

15 Numeração cadastrada nas bases BIN e/ou ESTADUAL, coincide com a numeração gravada no veículo

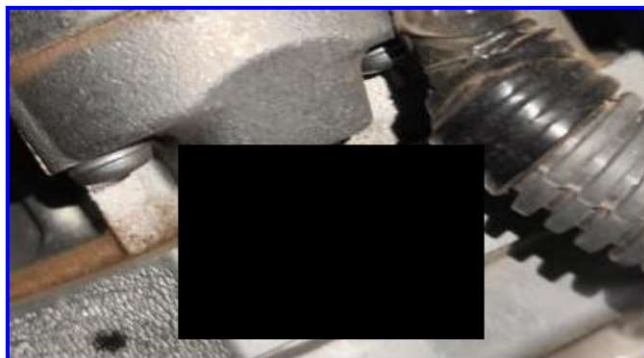
MOTOR

11 Numeração do motor cadastradas nas bases BIN e/ou ESTADUAL, coincide c/ numeração do motor instalado no veículo

18 Conjunto BASE/NUMERAÇÃO de motor dentro dos padrões do fabricante

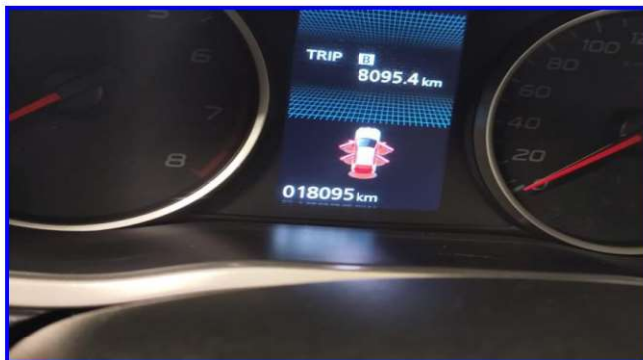
HODÔMETRO

Registrado/coletado

03-QUILOMETRAGEM REGISTRADA SOMENTE POR FOTO -A-

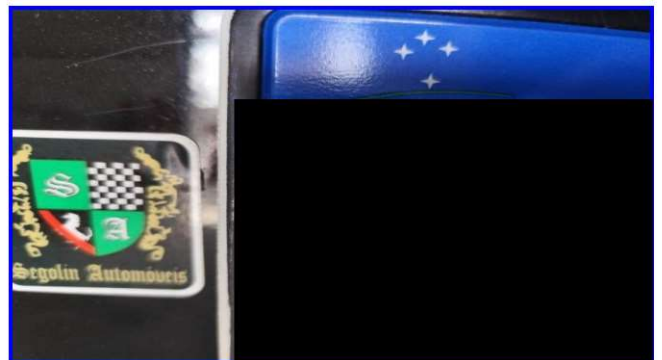
QRCODE

15-Conjunto placa/QR Codes (OK)

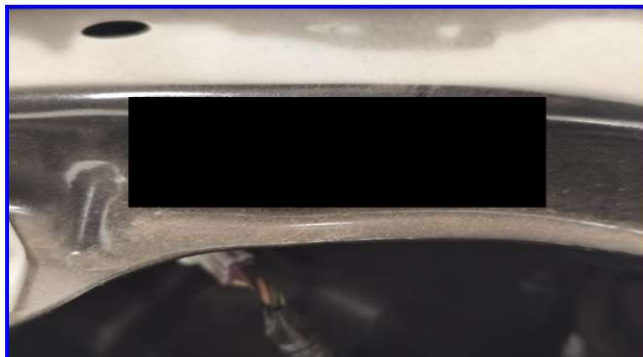
ETIQUETA\_VIS\_MOTOR

Original

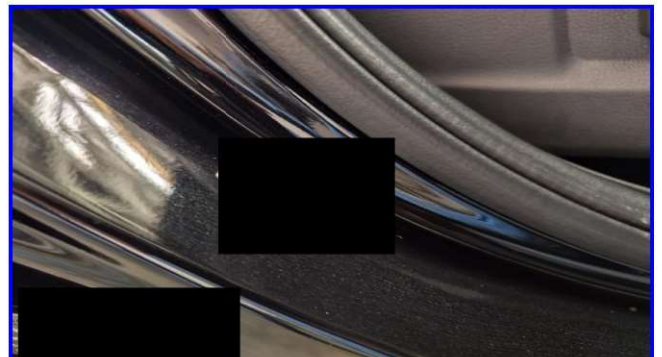
ETIQUETA\_VIS\_COLUNA

Original
