## APRESENTAÇÃO

NO. LAUDO: [REDACTED]  
DATA DE VISTORIA: 24/09/2026 14:22  
UNIDADE: TAUBATÉ  
PRESTADOR DE SERVIÇO: [REDACTED]  
CNPJ: [REDACTED]  
CLIENTE CONTRATANTE: [REDACTED]

MARCA: BMW  
MODELO: 320i ACTIVE FLEX  
COR: PRATA  
ANO FABRICAÇÃO: 2021  
ANO MODELO: 2021  
PLACA: [REDACTED]  
RENAVAM: [REDACTED]  
KM: 56126  
COMBUSTÍVEL: FLEX

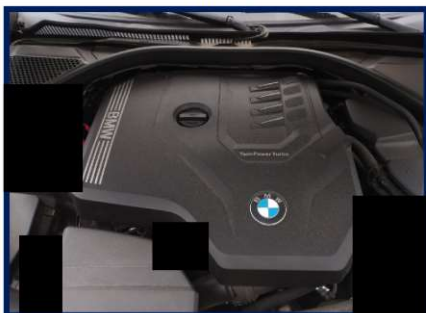
Câmbio

NUMERAÇÃO OBSTRUÍDA (ITEM EXCLUÍDO DO PARECER)

NÃO POSSUI CADASTRO NA BIN

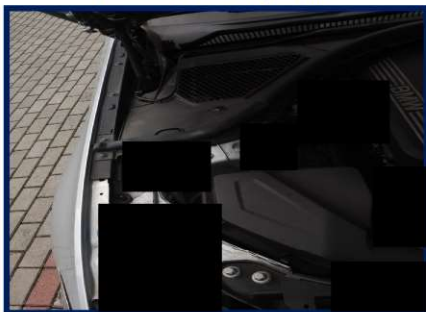
Torre amort diant/direita

| TORRE DO AMORTECEDOR DIANTEI. DIR. : | SEM AVARIAS APARENTES |

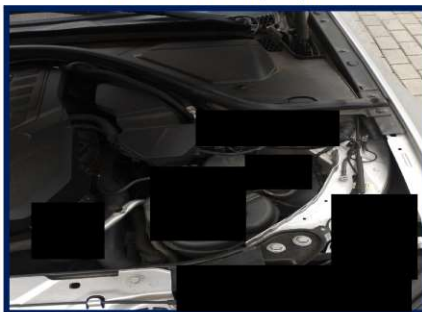
Torre amort diant/esquer

| TORRE DO AMORTECEDOR DIANTEI. ESQ. : | SEM AVARIAS APARENTES |

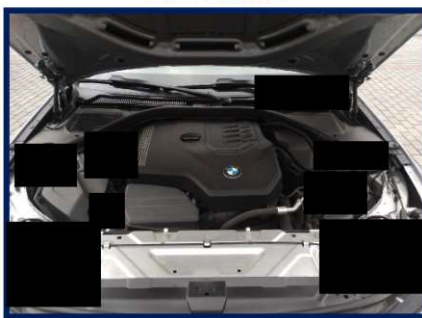
Painel Dianteiro

| PAINEL DIANT. INF./SUP. OU ALMA DO PARACHOQUE: | SEM AVARIAS APARENTES |

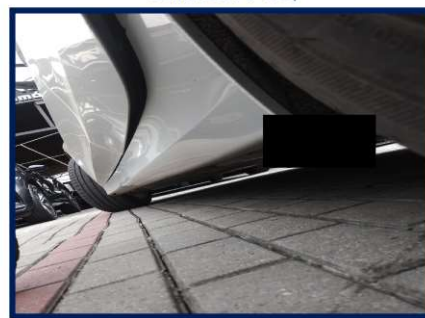
Caixa De Ar Esq

| CAIXA DE AR ESQUERDA . : | SEM AVARIAS APARENTES |

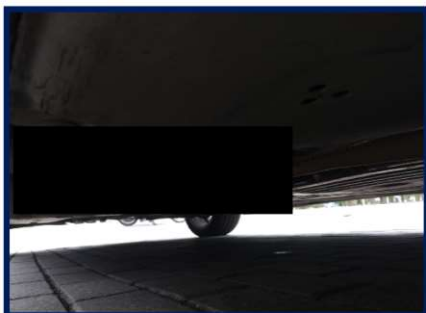
Assoalho Central

| ASSOALHO DO MONOBLOCO (HABITÁCULO, ÁREA VISÍVEL) . : | SEM AVARIAS APARENTES (ÁREA VISÍVEL) |

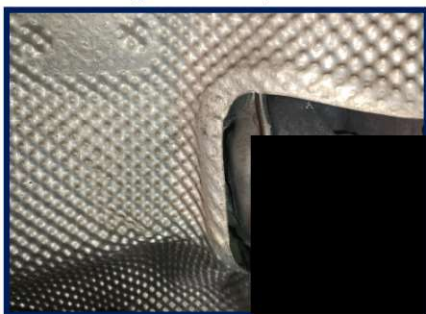
Longarina traseira/direita

| LONGARINA TRASEI. DIR. : | SEM AVARIAS APARENTES |

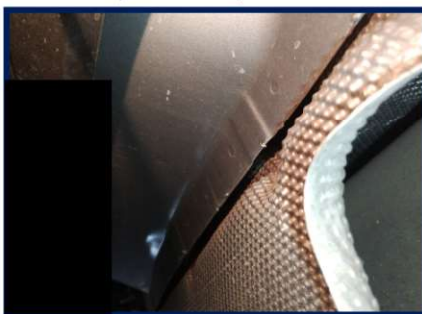
Junção Assoalho/Painel Tras

| PAINEL TRASEIRO . : | SEM AVARIAS APARENTES |

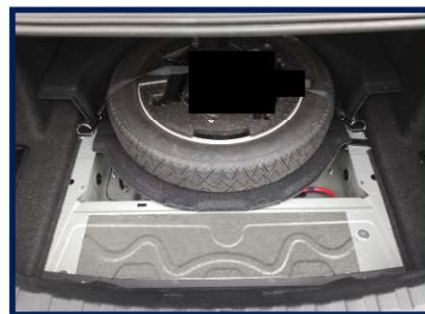
Assoalho Int. Portamalas

| ASSOALHO DO PORTAMALAS / CAÇAMBA . : | SEM AVARIAS APARENTES (ÁREA VISÍVEL) |

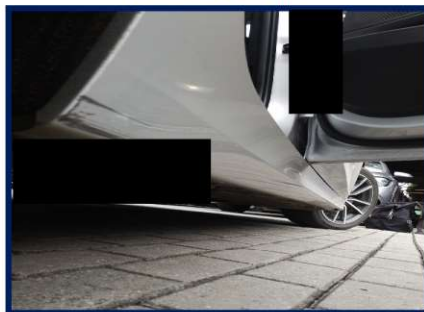
CAIXA DE AR DIR.

| CAIXA DE AR DIREITA . : | SEM AVARIAS APARENTES |
