APROVADO

NO. LAUDO: [REDACTED]  
DATA DE VISTORIA: 02/10/2026 10:41  
UNIDADE: ANÁLIA FRANCO  
PRESTADOR DE SERVIÇO: [REDACTED]  
CNPJ: [REDACTED]  
CLIENTE CONTRATANTE: [REDACTED]

MARCA: BMW  
MODELO: X1 S20i X LINE  
COR: VERDE  
ANO FABRICAÇÃO: 2023  
ANO MODELO: 2023  
PLACA: [REDACTED]  
RENAVAM: [REDACTED]  
KM: 23628  
COMBUSTÍVEL: GASOLINA

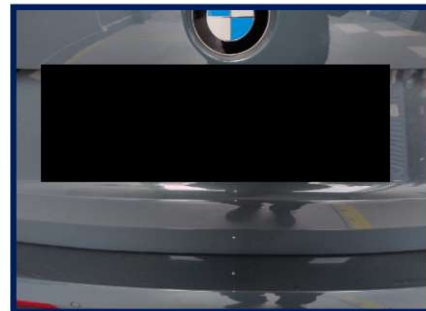
Placa

PLACA DENTROS DOS PADRÕES

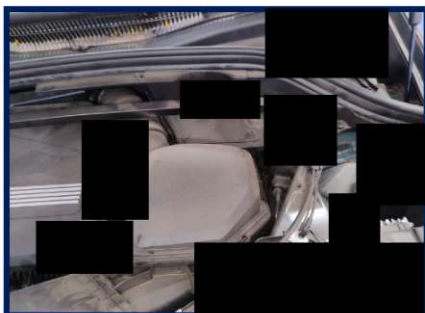
Câmbio

NÃO POSSUI CADASTRO NA BIN

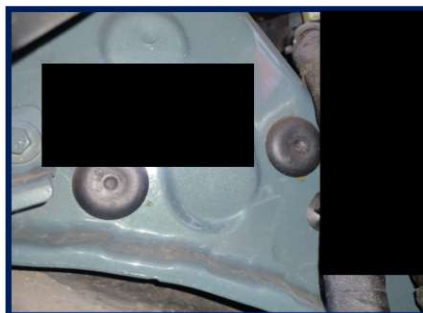
Etiqueta ETA Motor

ETA DENTRO DOS PADRÕES / NUMERAÇÃO COINCIDE COM O CHASSI

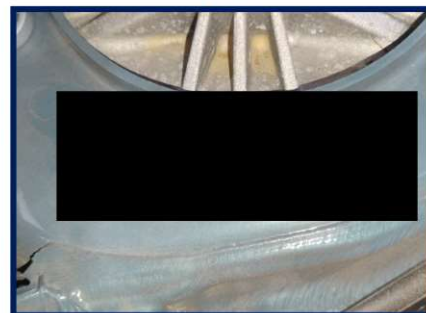
Chassi

DENTRO DOS PADRÕES HABITUAIS DO FABRICANTE

REGIÃO ÍNTEGRA

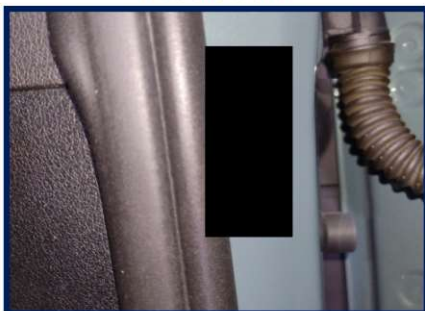
Foto eta coluna

ETA DENTRO DOS PADRÕES / NUMERAÇÃO COINCIDE COM O CHASSI

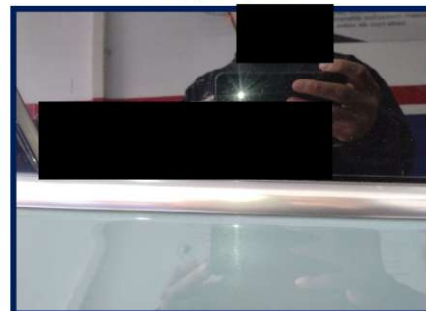
Gravação do vidro

GRAVAÇÃO ORIGINAL / COINCIDE COM O CHASSI

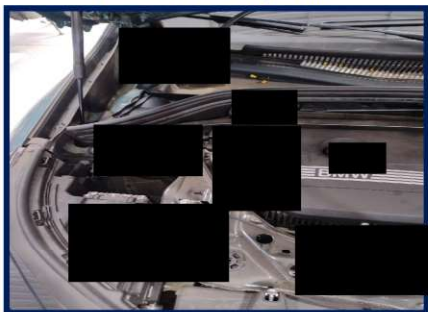
Torre amort diant/direita

| TORRE DO AMORTECEDOR DIANTEI. DIR. : | SEM AVARIAS APARENTES |

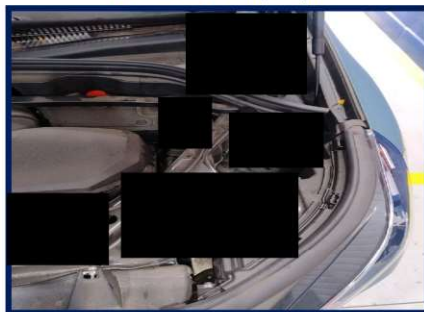
Torre amort diant/esquer

| TORRE DO AMORTECEDOR DIANTEI. ESQ. : | SEM AVARIAS APARENTES |

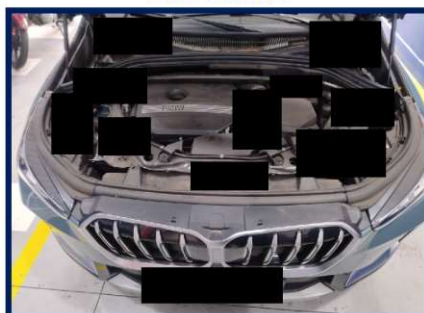
Painel Dianteiro

| PAINEL DIANT. INF./SUP. OU ALMA DO PARACHOQUE: | SEM AVARIAS APARENTES |

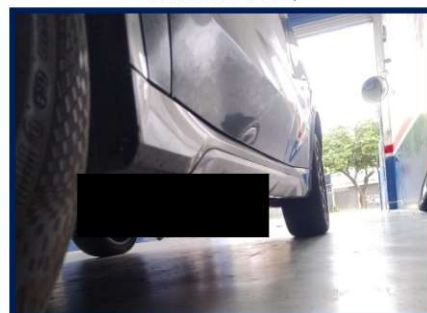
Caixa De Ar Esq

| CAIXA DE AR ESQUERDA . : | SEM AVARIAS APARENTES |

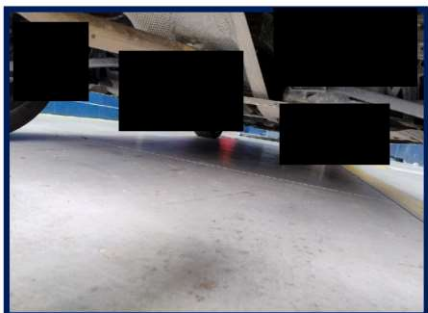
Assoalho Central

| ASSOALHO DO MONOBLOCO (HABITÁCULO, ÁREA VISÍVEL) . : | SEM AVARIAS APARENTES (ÁREA VISÍVEL) |

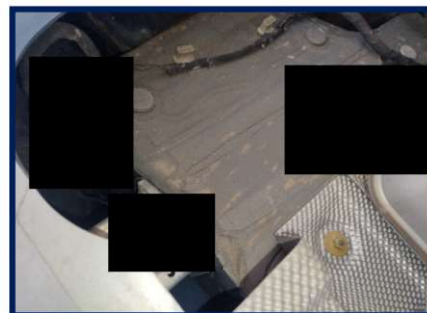
Longarina traseira/esquerda

| LONGARINA TRASEI. ESQ. : | SEM AVARIAS APARENTES |

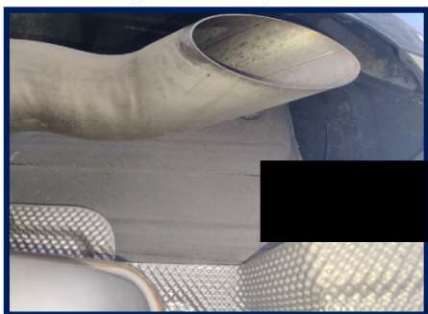
Longarina traseira/direita

| LONGARINA TRASEI. DIR. : | SEM AVARIAS APARENTES |

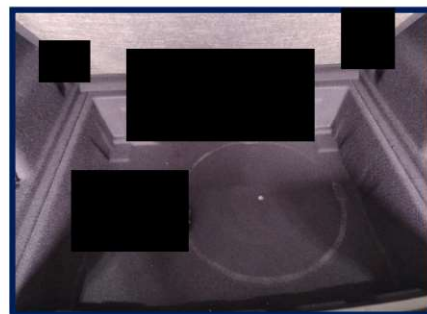
Assoalho Int. Portamalas

| ASSOALHO DO PORTAMALAS / CAÇAMBA . : | SEM AVARIAS APARENTES (ÁREA VISÍVEL) |

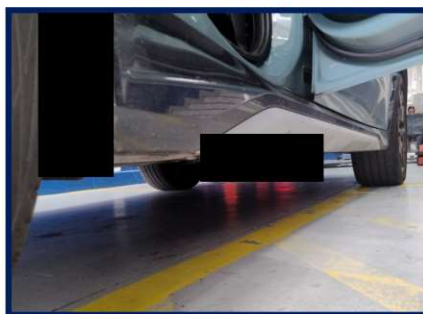
CAIXA DE AR DIR.

| CAIXA DE AR DIREITA . : | SEM AVARIAS APARENTES |
