DATA: 25/09/2026 16:39:38

ANO FAB./MODELO: 2015/2016

MODELO/VERSÃO: I/MINI COOPER S

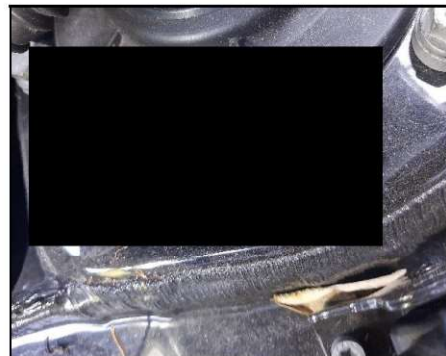
CHASSI

02-Numeração dentro do padrão do fabricante (OK)

03- Numeração é a mesma que consta cadastrada no BIN (OK)

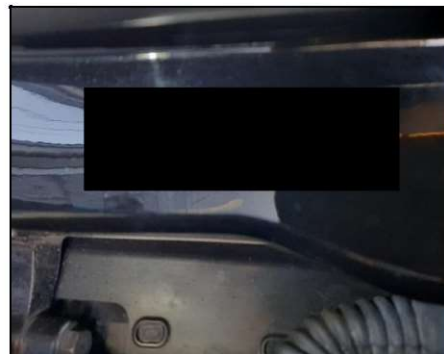
ETIQUETA DO CHASSI

01-ORIGINAL (OK)

01-Original (OK)

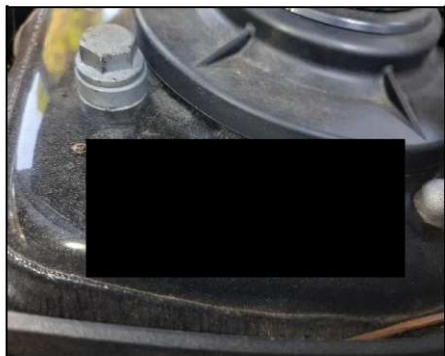
ETIQUETA DO MOTOR

01-Numeração registrada na BIN, coincide c/ a numeração que consta no motor (OK)

02-Tipo de gravação dentro do padrão do fabricante (OK)

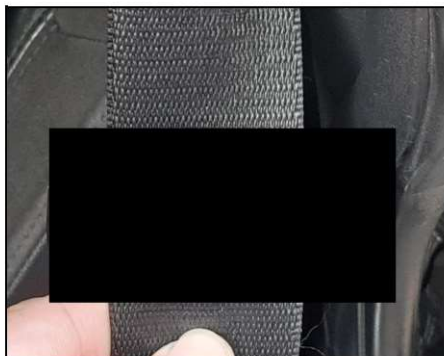
ETIQUETA DO CINTO

01-compatível com o ano do veículo

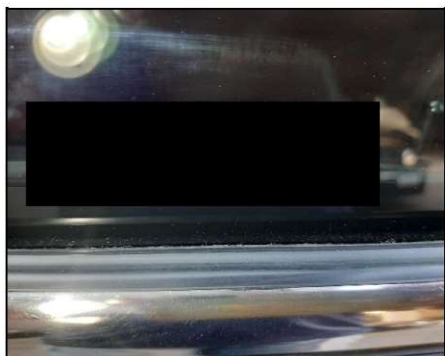
GRAVAÇÃO DOS VIDROS

04-Vidro não original
