**LAUDO DE PERÍCIA CAUTELAR**

**JEEP/COMMANDER OVR TD380/JEEP/COMMANDER OVR TD380**

**2023/ 2023 - Dourada - Diesel**

**APROVADO**

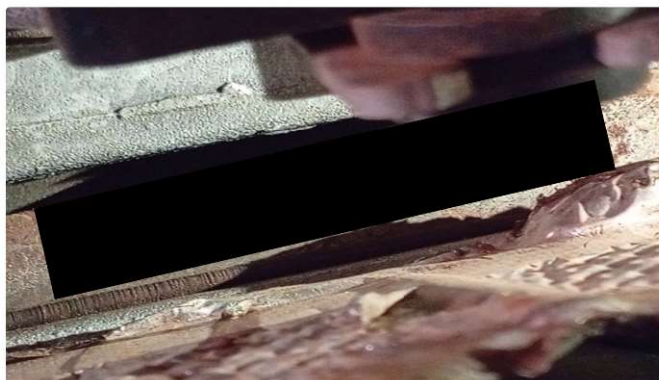
Gravação do Motor

✓ 048 - Gravação identificadora confere com os registros dos bancos de dados oficiais.  
✓ 018 - Gravação identificadora sem vestígios aparentes de adulteração.

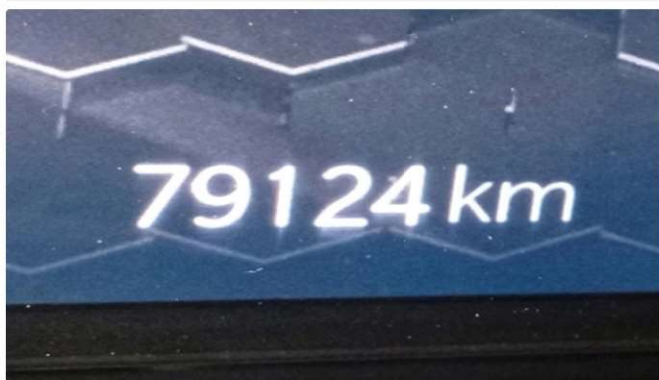
Hodômetro

✓ 249 - Registro fotografado/observado.

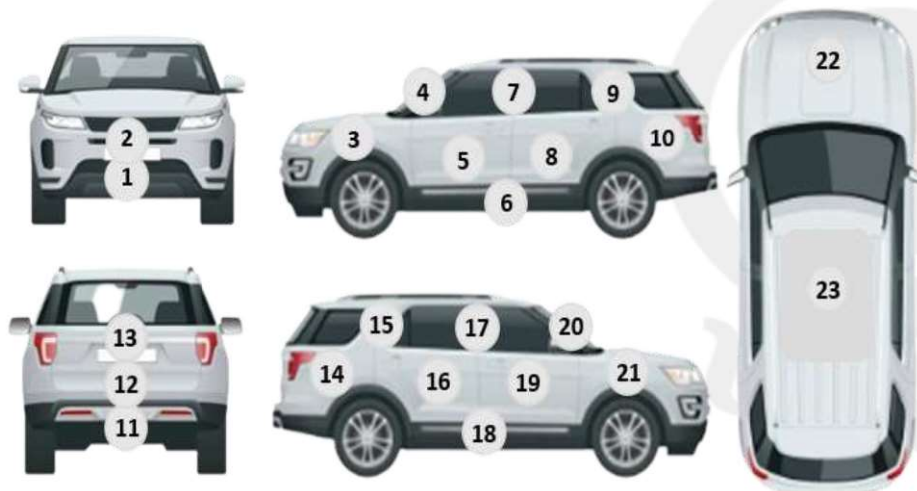
## AVALIAÇÃO DE PINTURA

Deve-se observar que no ato da vistoria o veículo apresentou sinais de alinhamento no capô.
