CAUTELAR 100 : [REDACTED]

Modelo: BMW X5 XDRIVE45E

### SUPER OLHO VISTORIAS AUTOMOTIVAS LTDA

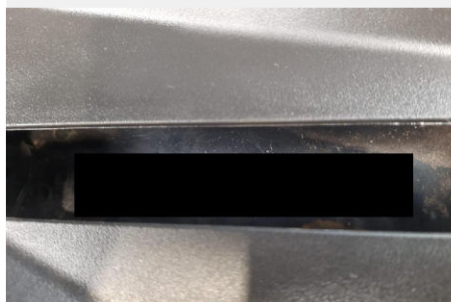
CHASSI

✓ 100 - DENTRO DOS PADRÕES DO FABRICANTE

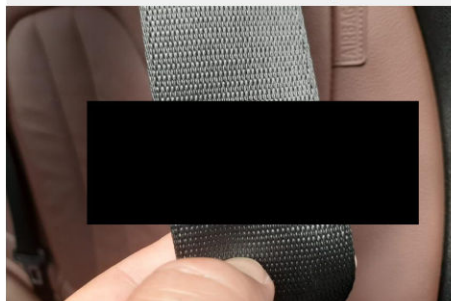
CINTO DE SEGURANÇA

✓ 501 - COMPATÍVEL COM O ANO DO VEÍCULO

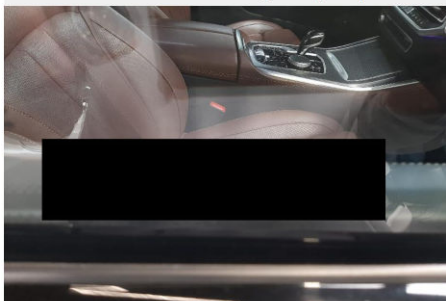
VIDRO - GRAVAÇÃO (VIS)

⚠ 612 - GRAVAÇÃO NÃO ORIGINAL

⚠ 622 - GRAVAÇÃO NÃO ORIGINAL

⚠ 632 - GRAVAÇÃO NÃO ORIGINAL

⚠ 642 - GRAVAÇÃO NÃO ORIGINAL

⚠ 652 - GRAVAÇÃO NÃO ORIGINAL

⚠ 662 - GRAVAÇÃO NÃO ORIGINAL
