CAUTELAR 100

Marca: I Modelo: M.BENZ GLB200 ADVANCE  
Ano Fab. / Modelo: 2021 / 2021 Cor: AZUL  
Placa:

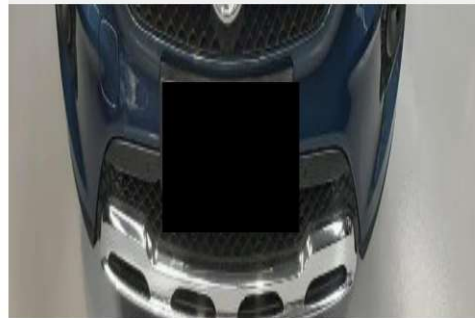
710 - PLACA E TARJETA EM CONFORMIDADE

✓ 720 - PLACA E TARJETA EM CONFORMIDADE

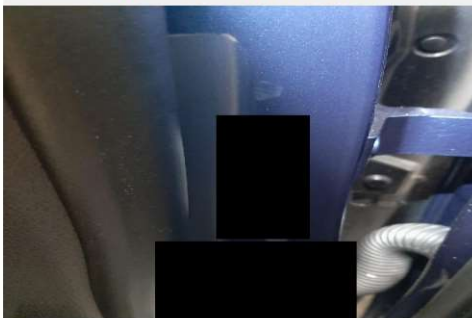
ETIQUETE ETA COLUNA

421 - ORIGINAL / DENTRO DOS PADRÕES DO FABRICANTE

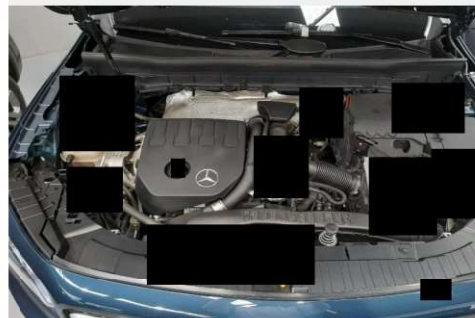
COMPARTIMENTO DO MOTOR

431 - ORIGINAL / DENTRO DOS PADRÕES DO FABRICANTE

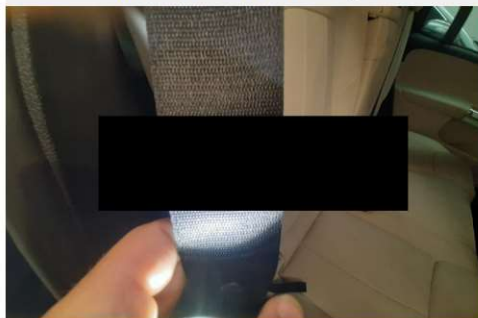
CINTO DE SEGURANÇA

501 - COMPATÍVEL COM O ANO DO VEÍCULO
