CAUTELAR 100 :

Modelo: VOLVO XC60 INSC EXPRES

Ano Fab. / Modelo: 2022 / 2022

### SUPER OLHO VISTORIAS AUTOMOTIVAS LTDA

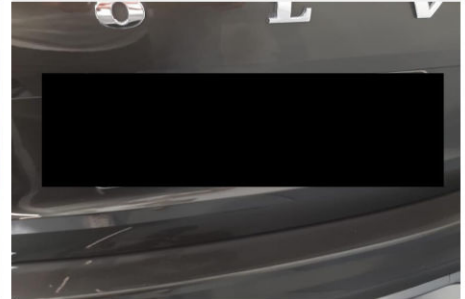
✓ 710 - PLACA E TARJETA EM CONFORMIDADE

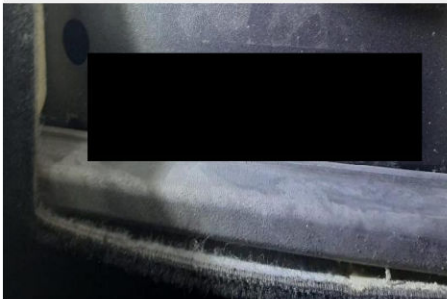
CHASSI

100 - DENTRO DOS PADRÕES DO FABRICANTE

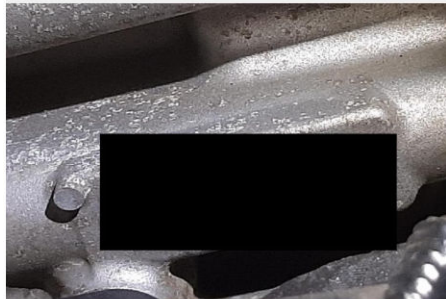
MOTOR

200 - DENTRO DOS PADRÕES DO FABRICANTE

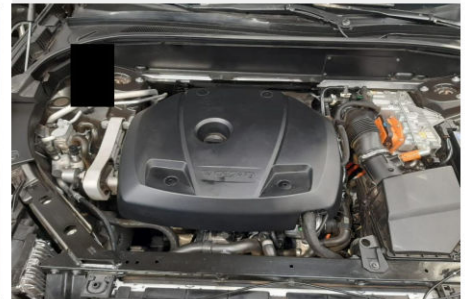
COMPARTIMENTO DO MOTOR

431 - ORIGINAL / DENTRO DOS PADRÕES DO FABRICANTE

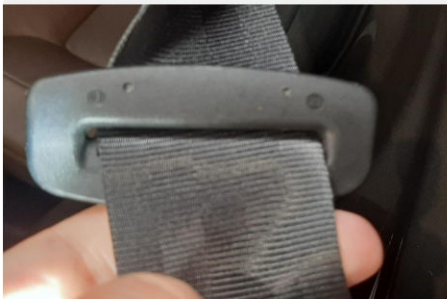
CINTO DE SEGURANÇA

501 - COMPATÍVEL COM O ANO DO VEÍCULO
