# RELATÓRIO DE VISTORIA CAUTELAR

Relatório de Vistoria Cautelar

| <b>Marca/Modelo:</b><br>CAOACHERY TIGGO8 16TA | <b>Combustível:</b><br>GASOLINA | <b>Placa:</b> | <b>Data Emissão CRLV:</b><br>01/01/2025 |

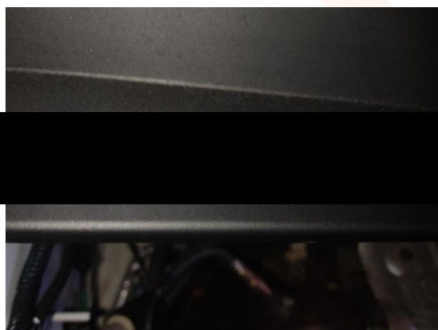
Chassi

APÓS DETIDA ANÁLISE DA GRAVAÇÃO DE IDENTIFICAÇÃO DO CHASSI DO VEÍCULO EXAMINADO, UTILIZANDO-SE PROCEDIMENTOS E EQUIPAMENTOS ADEQUADOS, PODE-SE AFIRMAR QUE ESTA IDENTIFICAÇÃO ENCONTRAVA:

ÍNTEGRA, SEM VESTÍGIOS APARENTES DE ADULTERAÇÃO.

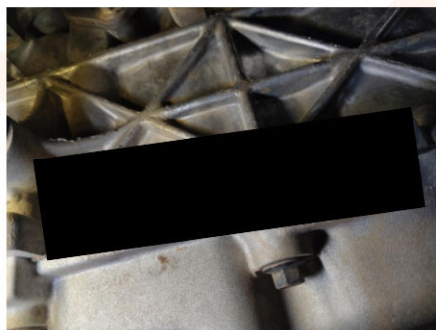
Motor

CONFRONTANDO-SE AS CARACTERÍSTICAS APARENTES DA GRAVAÇÃO DE IDENTIFICAÇÃO DO MOTOR CONTIDO NO VEÍCULO EXAMINADO COM OS PADRÕES NORMALMENTE APRESENTADOS PELO FABRICANTE, BEM COMO DA RESPECTIVA SUPERFÍCIE DE GRAVAÇÃO, PODE-SE AFIRMAR QUE ESTA IDENTIFICAÇÃO ENCONTRAVA-SE:

ÍNTEGRA, SEM VESTÍGIOS APARENTES DE ADULTERAÇÃO.

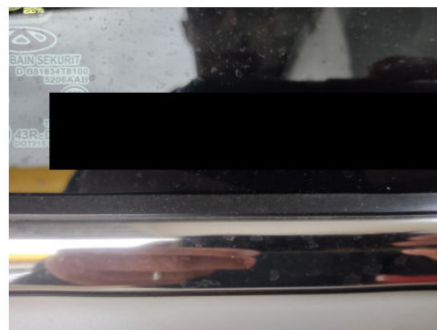
Padrão Vidro

| <b>Parabrisa:</b><br>COM A GRAVAÇÃO DE IDENTIFICAÇÃO ORIGINAL | <b>Vidro Dianteiro Esquerdo:</b><br>COM A GRAVAÇÃO DE IDENTIFICAÇÃO ORIGINAL |
| <b>Vidro Traseiro Esquerdo:</b><br>COM A GRAVAÇÃO DE IDENTIFICAÇÃO ORIGINAL | <b>Vidro Traseiro:</b><br>COM A GRAVAÇÃO DE IDENTIFICAÇÃO ORIGINAL |
| <b>Vidro Traseiro Direito:</b><br>COM A GRAVAÇÃO DE IDENTIFICAÇÃO ORIGINAL | <b>Vidro Dianteiro Direito:</b><br>COM A GRAVAÇÃO DE IDENTIFICAÇÃO ORIGINAL |
