# LAUDO CAUTELAR

Modelo:  
**HONDA/CIVIC LXR**

Unidade:  
**CURITIBA**

Data da vistoria:  
**28/08/2026**

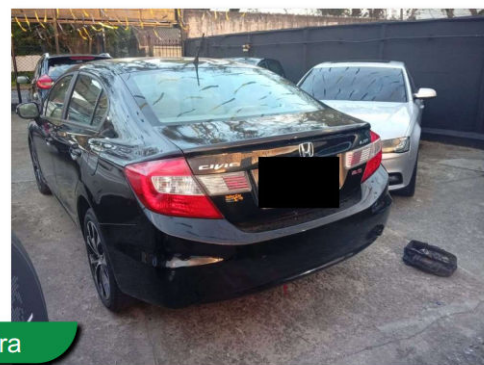
**Traseira**

O veículo examinado apresentava avaria e/ou reparo na região traseira da carroceria.

O VEICULO EXAMINADO POSSUI: PAINEL TRASEIRO COM LEVE REPARO.

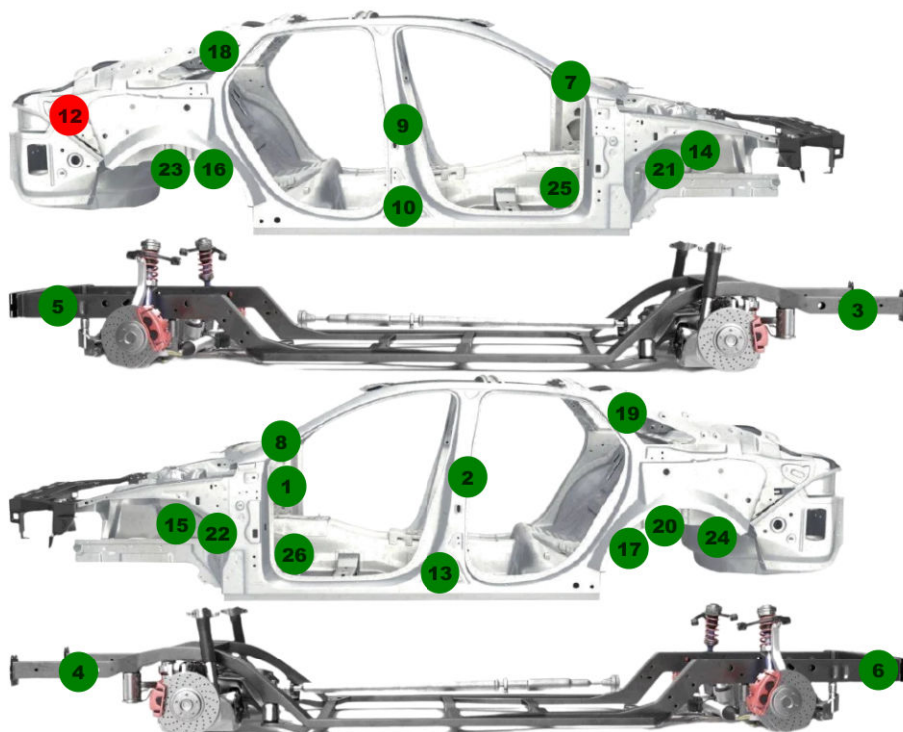
| Peça | Análise | Peça | Análise |
|---|---|---|---|
| 11 - Paineis frontal superior | ● OK | 12 - Paineis traseiro | ● REPARADO |

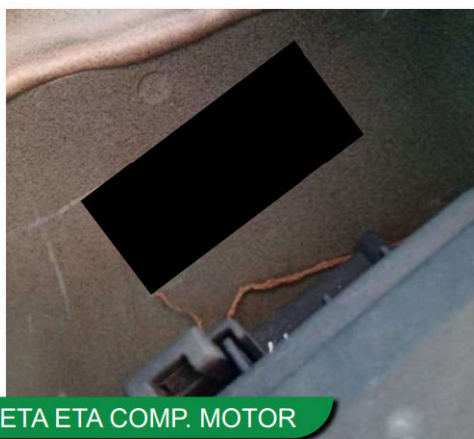
ETIQUETA ETA COMP. MOTOR

Original/Dentro dos padrões do fabricante.

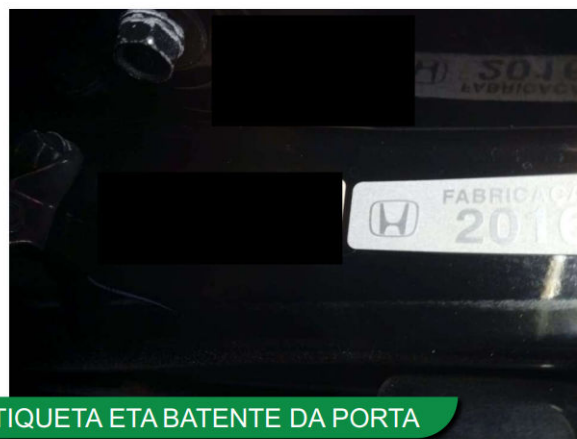
ETIQUETA ETA BATENTE DA PORTA

Original/Dentro dos padrões do fabricante.

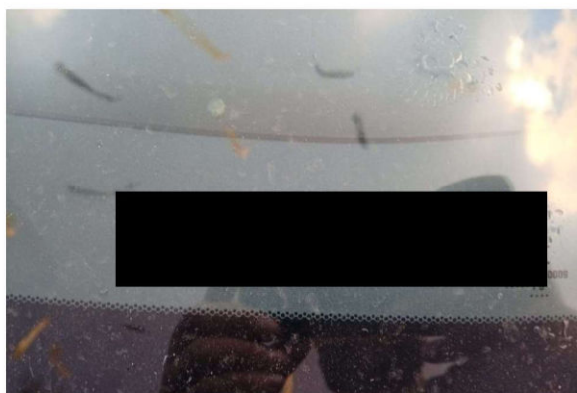
GRAVAÇÃO DO VIDRO DIANTEIRO (PARA-BRISAS)

Original/Dentro dos padrões do fabricante.

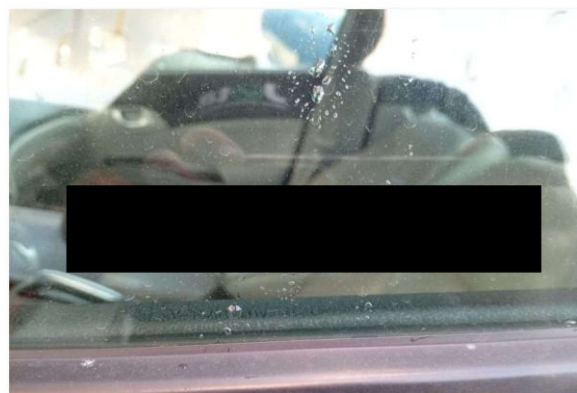
GRAVAÇÃO DO VIDRO DIANTEIRO ESQUERDO

Original/Dentro dos padrões do fabricante.

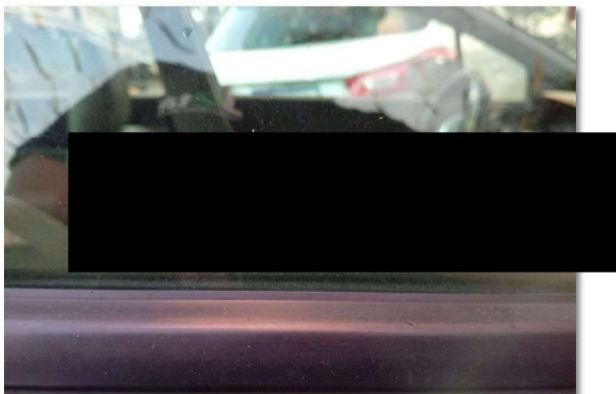
GRAVAÇÃO DO VIDRO DIANTEIRO DIREITO

Original/Dentro dos padrões do fabricante.

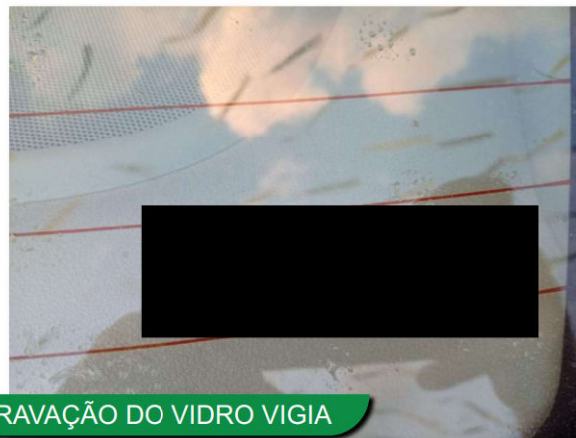
GRAVAÇÃO DO VIDRO VIGIA

Original/Dentro dos padrões do fabricante.

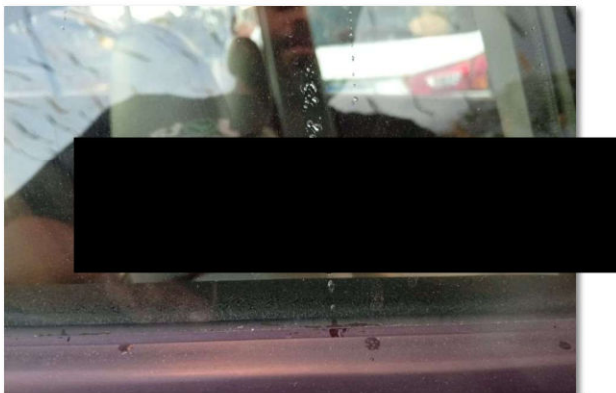
GRAVAÇÃO DO VIDRO TRASEIRO ESQUERDO

Original/Dentro dos padrões do fabricante.

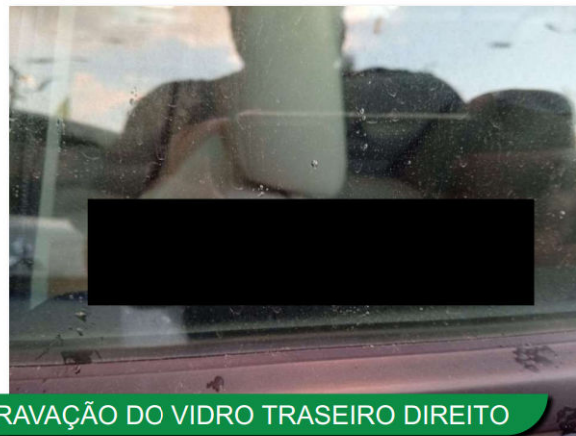
GRAVAÇÃO DO VIDRO TRASEIRO DIREITO

Original/Dentro dos padrões do fabricante.
