# LAUDO CAUTELAR

Modelo:  
**FORD/KA SE 1.0 SD C**

Ano de fabricação:  
**2020**

Data da vistoria:  
**31/07/2026**

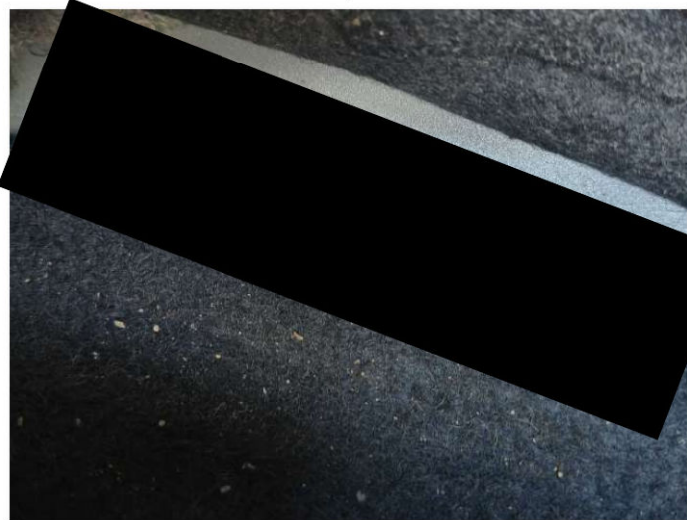
- **Chassi.** Gravação sem vestígios aparentes de adulteração e dentro dos padrões do fabricante.

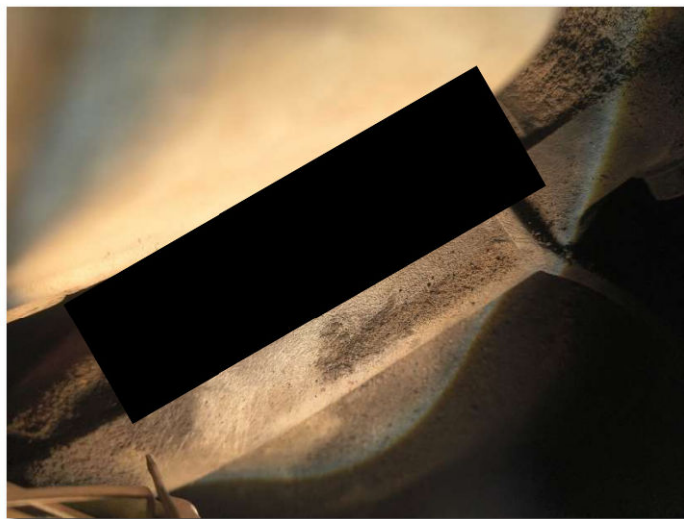
- **Motor.** Gravação sem vestígios aparentes de procedimento de adulteração.
  - Numeração é a mesma que consta registrada nos bancos de dados dos órgãos competentes (BIN).

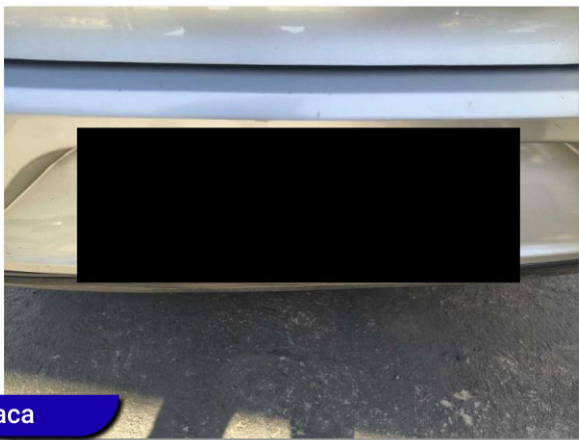
Placa

Lacre sem vestígios de violação.

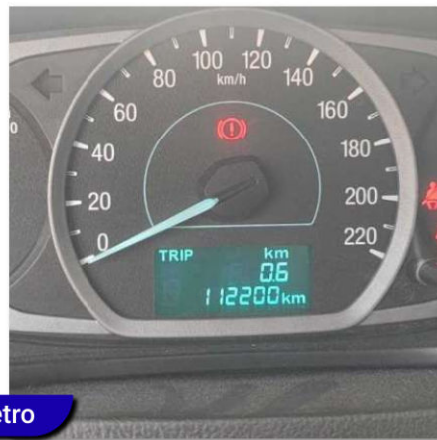
Hodômetro

Registro do hodômetro fotografado.

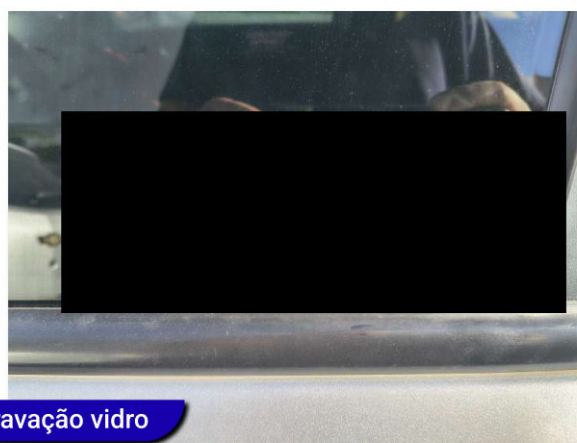
Gravação vidro

Original/Dentro dos padrões do fabricante.

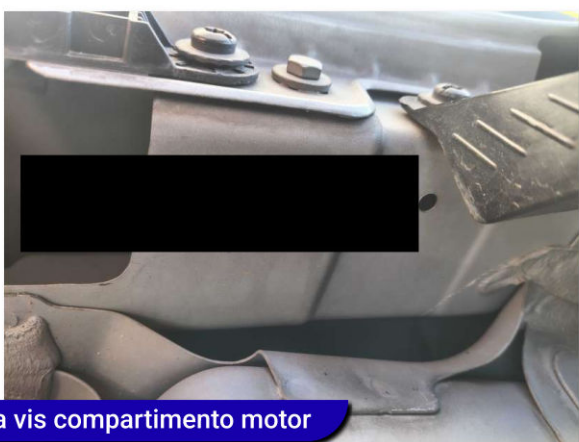
Eta vis compartimento motor

Original/Dentro dos padrões do fabricante.

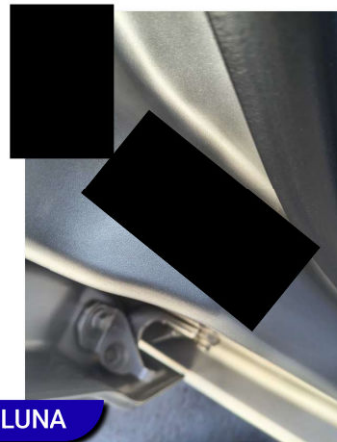
ETA VIS COLUNA

Original/Dentro dos padrões do fabricante.
