# **ELIAUTO VEÍCULOS - CAUTELAR PREMIUM AUTOMOVEL**

19/09/2026

NISSAN/KICKS S CVT

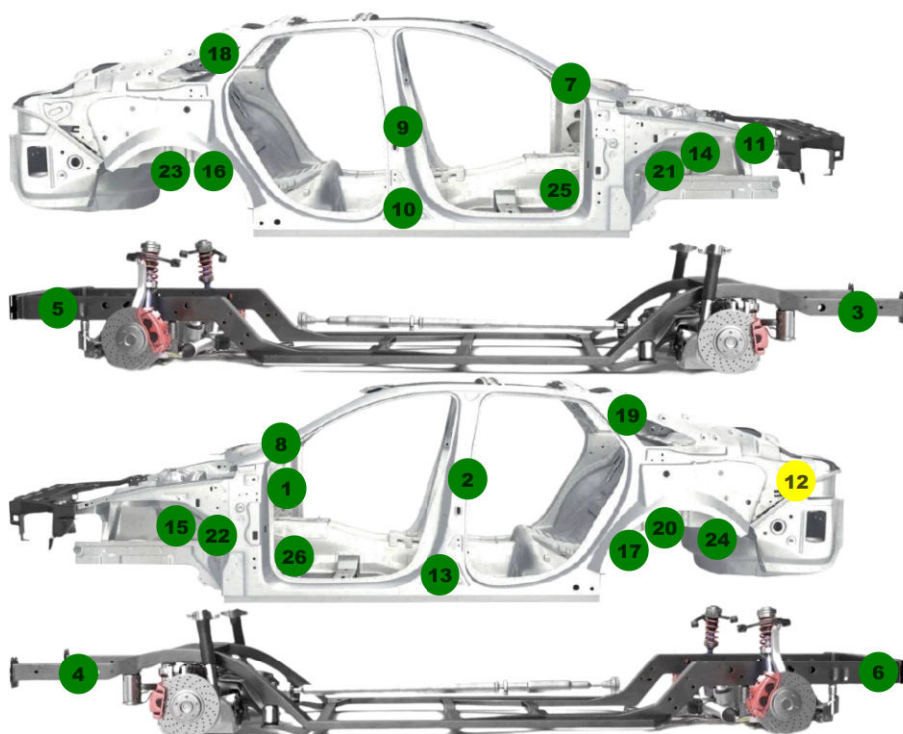
| Peça | Análise | Peça | Análise |
|---|---|---|---|
| 11 - PAINEL FRONTAL | ● Ok | 12 - Painei traseiro | ● AMASSADO |

O veículo examinado apresentava avaria e/ou reparo na região traseira da carroceria.

O veículo examinado possui avaria e/ou reparo que não afeta a estrutura da carroceria.

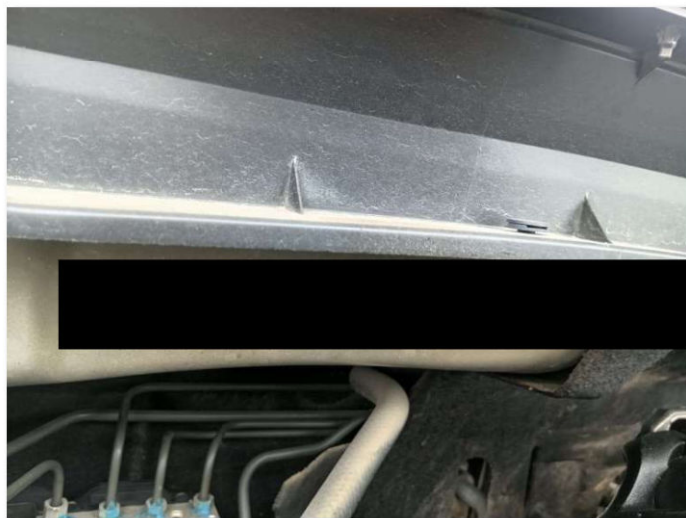
- **Chassi.** OK - Gravação sem vestígios aparentes de adulteração e dentro dos padrões do fabricante.

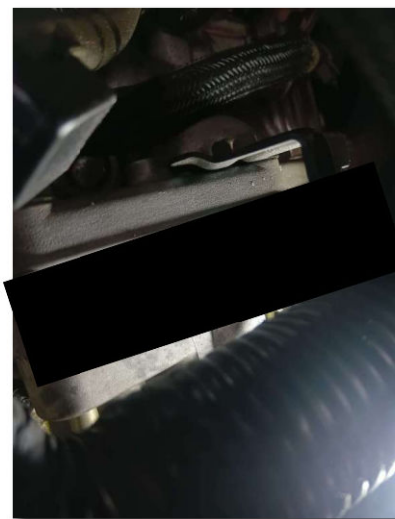
- **Motor.** OK : GRAVAÇÃO DENTRO DOS PADRÕES DO FABRICANTE.

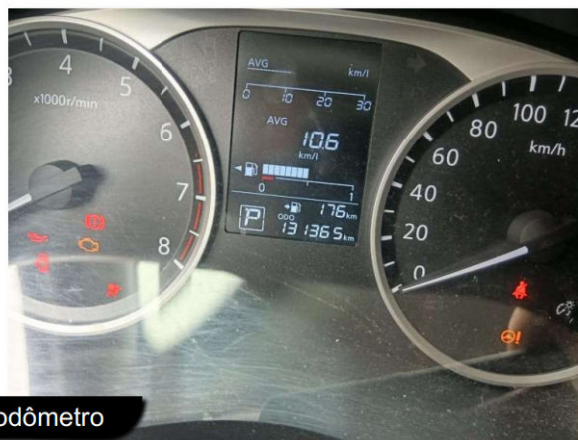
Hodômetro

Registro do hodômetro fotografado.

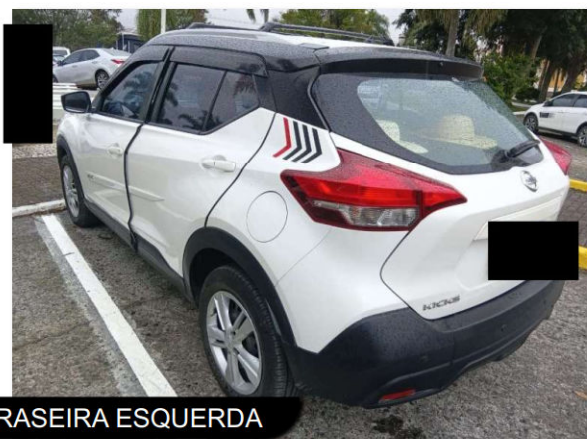
TRASEIRA ESQUERDA

Reparos/avarias não estruturais em componentes externos e na região traseira. Análise de pintura não contratada pelo cliente. Vidros molhados no ato da vistoria.

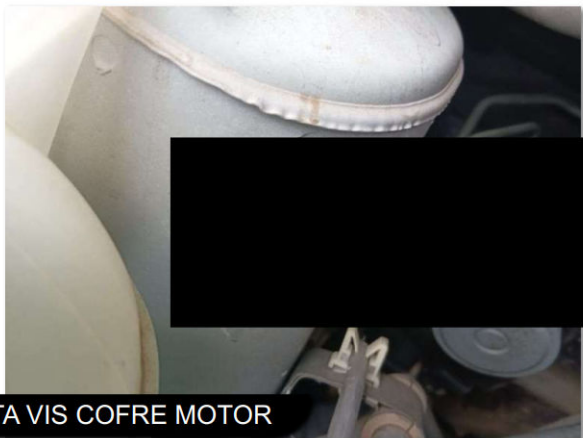
ETA VIS COFRE MOTOR

Original/Dentro dos padrões do fabricante.

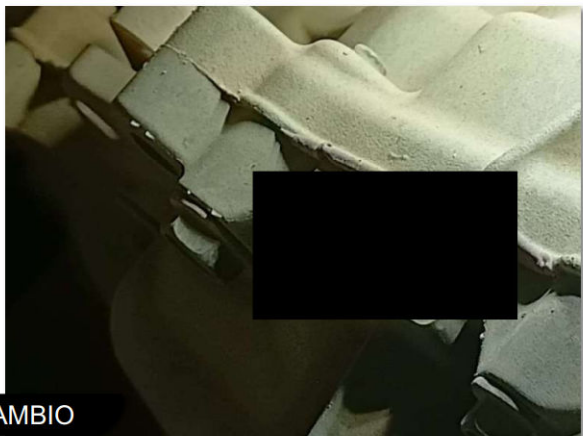
CAMBIO

OK- Gravação sem vestígios aparentes de adulteração e dentro dos padrões do fabricante.

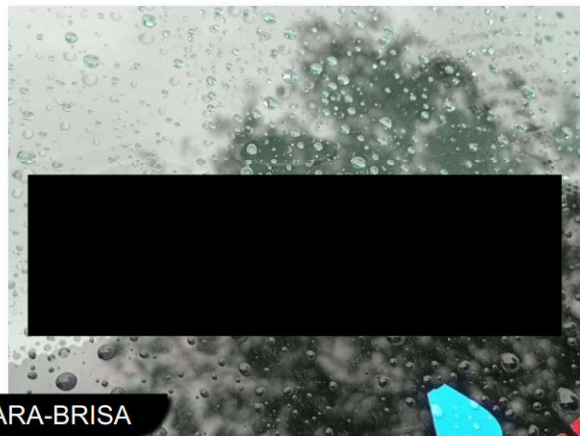
PARA-BRISA

Vidro não original.

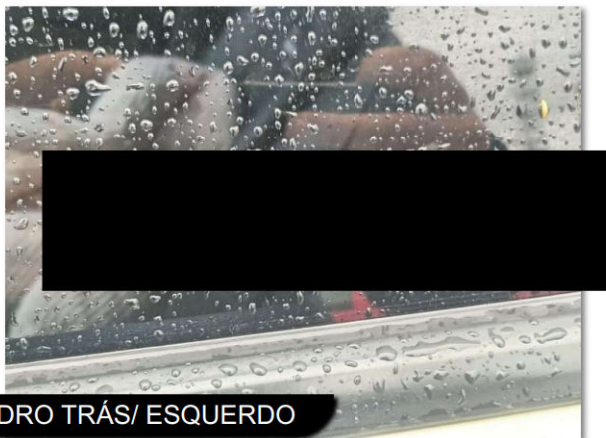
VIDRO TRÁS/ ESQUERDO

Original/Dentro dos padrões do fabricante.

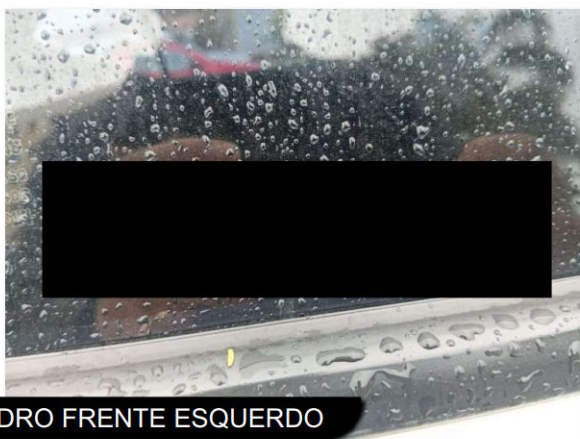
VIDRO FRENTE ESQUERDO

Original/Dentro dos padrões do fabricante.
