## LAUDO DE VISTORIA CAUTELAR

I/AUDI/Q3 1.4TFSI

2020/ 2020 - PRETA - GASOLINA

APROVADO

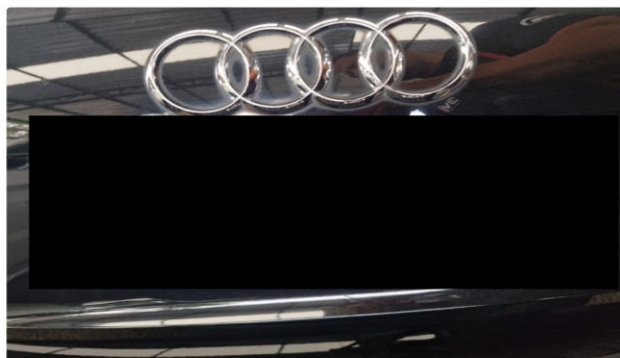
Placas (PIV)

✓ 208 - Sem vestígios de irregularidades.

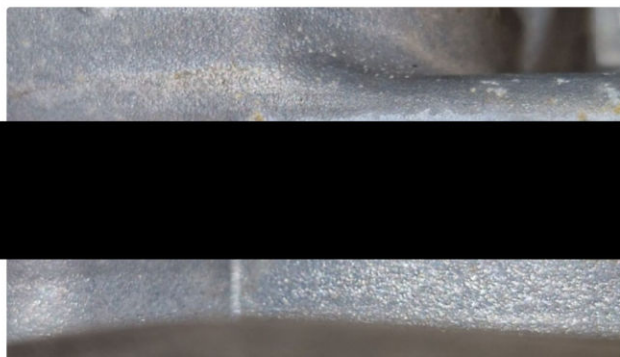
Gravação do Motor

✓ 018 - Gravação identificadora sem vestígios aparentes de adulteração.

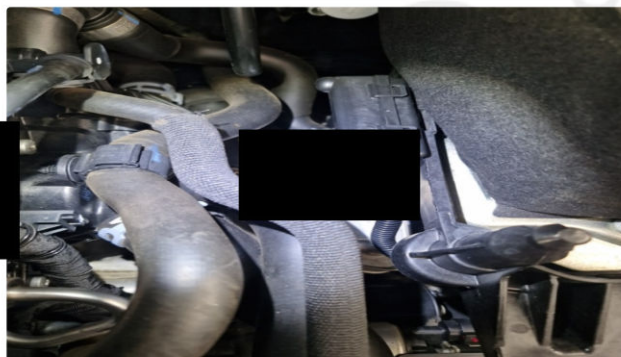
Gravação do Câmbio

✓ - 066.1 Gravação identificadora obstruída/sem acesso

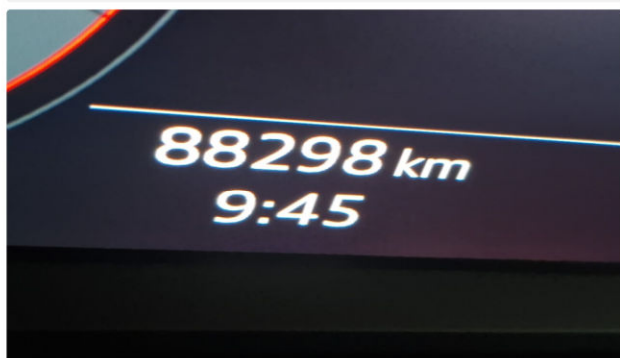
Hodômetro

✓ 249 - Registro fotografado/observado.
