## APRESENTAÇÃO

NO. LAUDO: [REDACTED]  
DATA DE VISTORIA: 06/10/2026 14:27  
UNIDADE: [REDACTED]  
PRESTADOR DE SERVIÇO: [REDACTED]  
CNPJ: [REDACTED]  
CLIENTE CONTRATANTE: [REDACTED]

MARCA: AUDI  
MODELO: Q3 1.4TFSI  
COR: PRETA  
ANO FABRICAÇÃO: 2017  
ANO MODELO: 2018  
PLACA: [REDACTED]  
RENAVAM: [REDACTED]  
KM: 60670  
COMBUSTÍVEL: FLEX

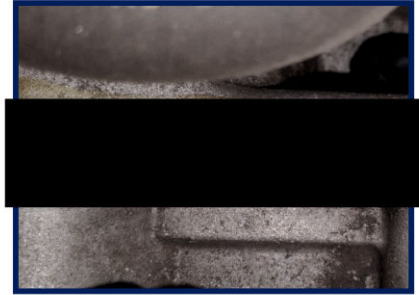
Motor

DENTRO DOS PADRÕES HABITUAIS DO FABRICANTE

É A MESMA QUE CONSTA NA BIN OU CRLV

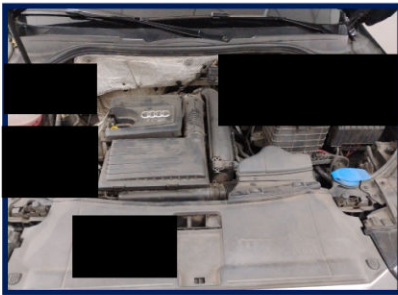
Câmbio

OBSTRUÍDO

NUMERAÇÃO OBSTRUÍDA (ITEM EXCLUÍDO DO PARECER)

NÃO POSSUI CADASTRO NA BIN

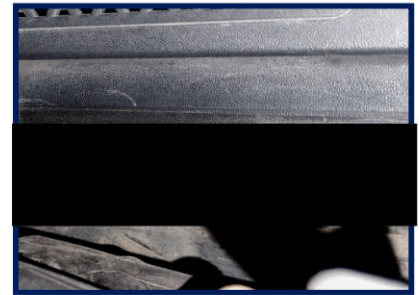
Chassi

DENTRO DOS PADRÕES HABITUAIS DO FABRICANTE

REGIÃO ÍNTEGRA

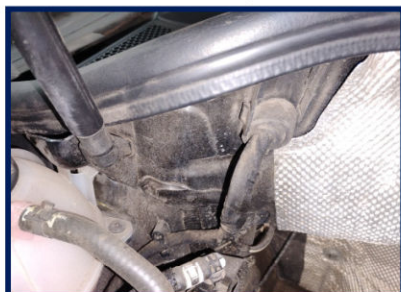
Torre amort diant/direita

TORRE DO AMORTECEDOR DIANTEI. DIR. : SEM AVARIAS APARENTES

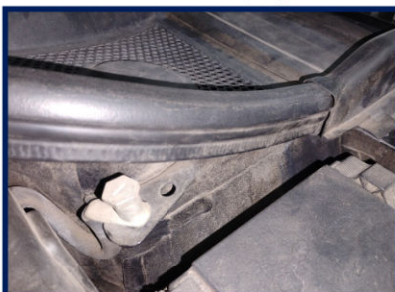
Torre amort diant/esquer

TORRE DO AMORTECEDOR DIANTEI. ESQ. : SEM AVARIAS APARENTES

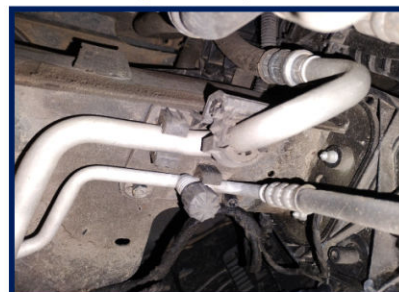
Longarina dianti/direita

LONGARINA DIANTEI. DIR. : SEM AVARIAS APARENTES

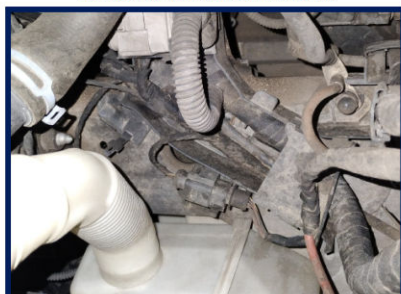
Longarina dianteira/esquerda

LONGARINA DIANTEI. ESQ. : SEM AVARIAS APARENTES

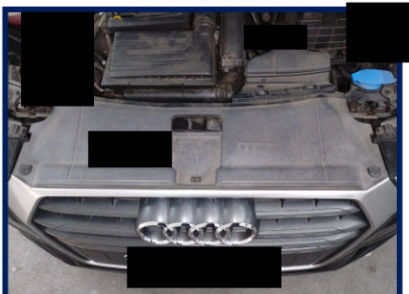
Painel Dianteiro

PAINEL DIANT. INF./SUP. OU ALMA DO PARACHOQUE: SEM AVARIAS APARENTES

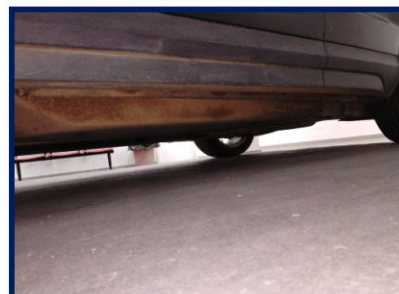
Caixa De Ar Esq

CAIXA DE AR ESQUERDA. : SEM AVARIAS APARENTES

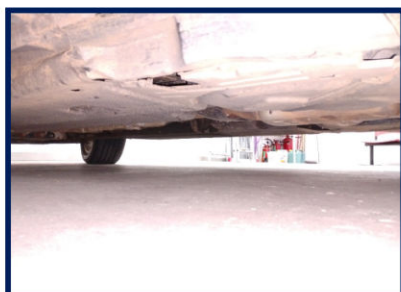
Assoalho Central

ASSOALHO DO MONOBLOCO (HABITÁCULO, ÁREA VISÍVEL) : SEM AVARIAS APARENTES (ÁREA VISÍVEL)

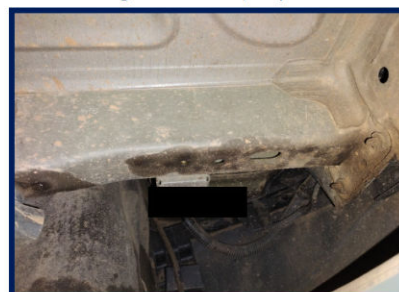
Longarina traseira/esquerda

LONGARINA TRASEI. ESQ. : SEM AVARIAS APARENTES

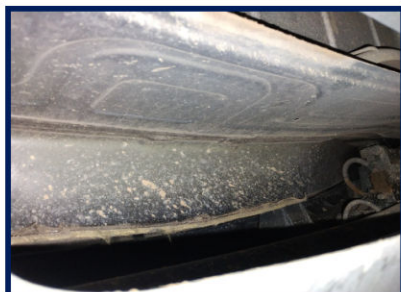
Longarina traseira/direita

LONGARINA TRASEI. DIR. : SEM AVARIAS APARENTES

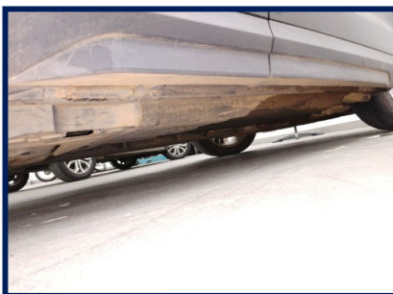
CAIXA DE AR DIR.

CAIXA DE AR DIREITA. : SEM AVARIAS APARENTES
