## SITUAÇÃO GERAL

APROVADO

## DADOS GERAIS

## DADOS GERAIS DO VEÍCULO

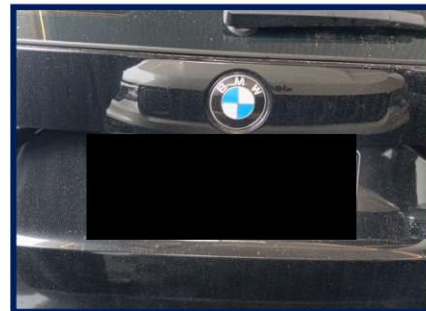
Placa

PLACA DENTROS DOS PADRÕES

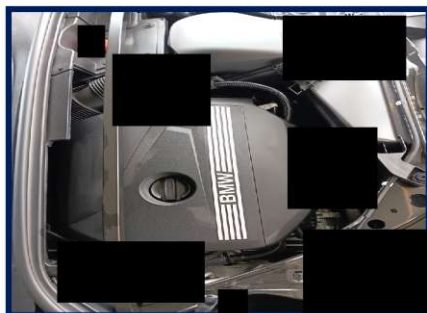
Câmbio

• **NUMERAÇÃO DO CÂMBIO**

NÃO POSSUI CADASTRO NA BIN

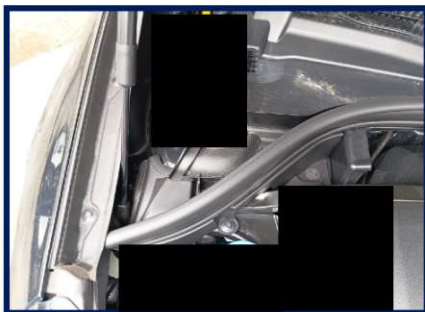
Torre amort diant/direita

| TORRE DO AMORTECEDOR DIANTEI. DIR. : | SEM AVARIAS APARENTES |

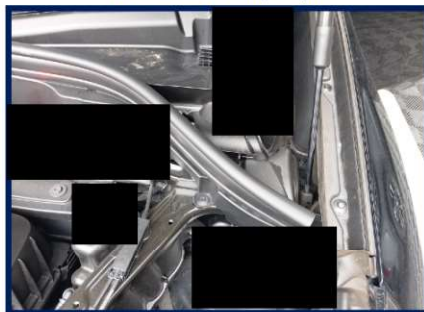
Torre amort diant/esquer

| TORRE DO AMORTECEDOR DIANTEI. ESQ. : | SEM AVARIAS APARENTES |

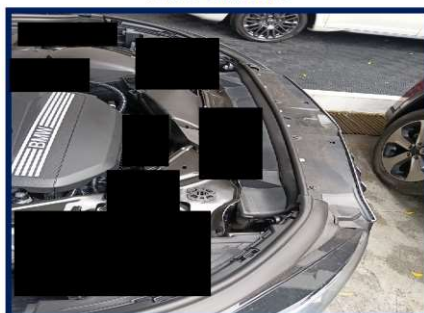
Painel Dianteiro

| PAINEL DIANT. INF./SUP. OU ALMA DO PARACHOQUE: | SEM AVARIAS APARENTES |

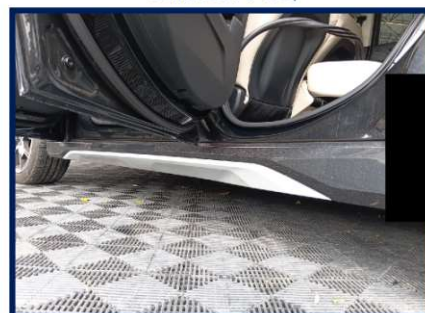
Caixa De Ar Esq

| CAIXA DE AR ESQUERDA . : | SEM AVARIAS APARENTES |

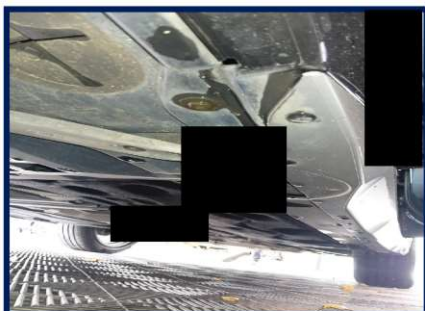
Assoalho Central

| ASSOALHO DO MONOBLOCO (HABITÁCULO, ÁREA VISÍVEL) . : | SEM AVARIAS APARENTES (ÁREA VISÍVEL) |

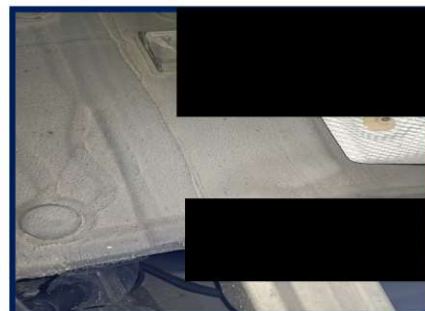
Longarina traseira/esquerda

| LONGARINA TRASEI. ESQ. : | SEM AVARIAS APARENTES |

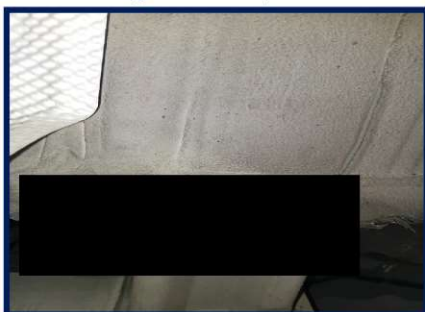
Longarina traseira/direita

| LONGARINA TRASEI. DIR. : | SEM AVARIAS APARENTES |

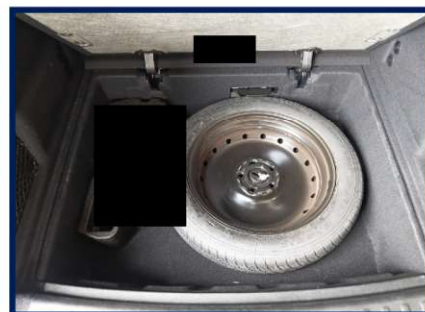
Assoalho Int. Portamalas

| ASSOALHO DO PORTAMALAS / CAÇAMBA . : | SEM AVARIAS APARENTES (ÁREA VISÍVEL) |

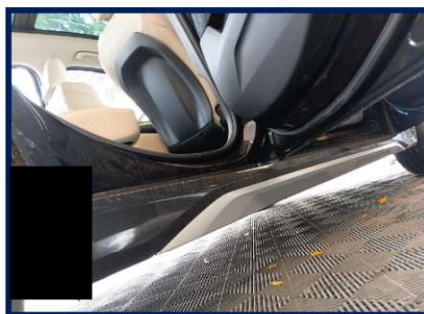
CAIXA DE AR DIR.

| CAIXA DE AR DIREITA . : | SEM AVARIAS APARENTES |
