## SITUAÇÃO GERAL

**APROVADO**

## DADOS GERAIS

| MODELO: | HONDA/CITY HATCH TOURING |

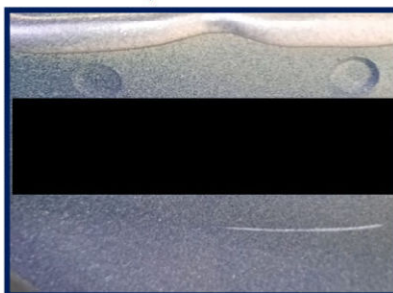
Etiqueta ETA Motor

ETA MOTOR : ETA DENTRO DOS PADRÕES / NUMERAÇÃO COINCIDE COM O CHASSI

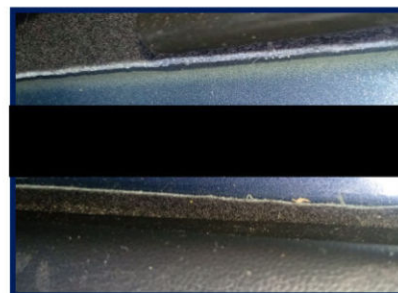
Chassi

NUMERAÇÃO IDENTIFICADORA : DENTRO DOS PADRÕES HABITUAIS DO FABRICANTE

CHAPA SUPORTE : REGIÃO ÍNTEGRA

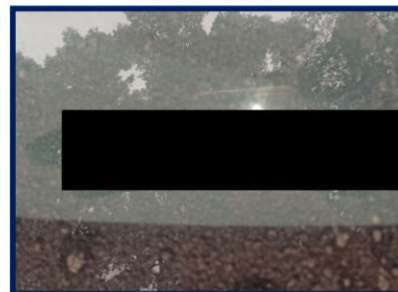
Gravação do vidro

PARABRISA : GRAVAÇÃO ORIGINAL / COINCIDE COM O CHASSI

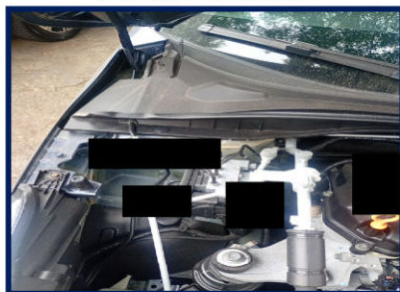
Torre amort diant/direita

| TORRE DO AMORTECEDOR DIANTEI. DIR.: | SEM AVARIAS APARENTES |

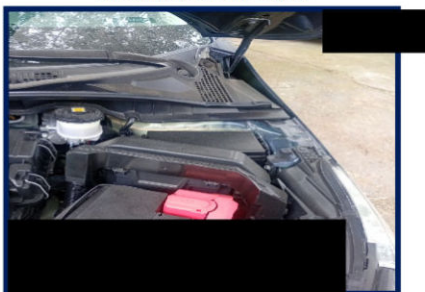
Torre amort diant/esquer

| TORRE DO AMORTECEDOR DIANTEI. ESQ.: | SEM AVARIAS APARENTES |

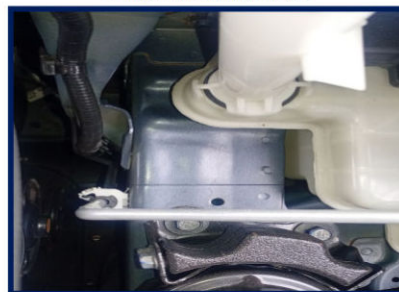
Longarina dianti/direita

| LONGARINA DIANTEI. DIR.: | SEM AVARIAS APARENTES |

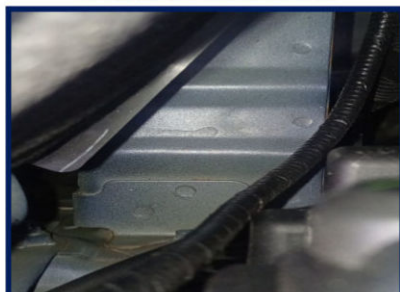
Longarina dianteira/esquerda

| LONGARINA DIANTEI. ESQ.: | SEM AVARIAS APARENTES |

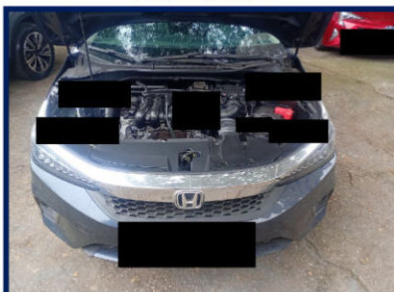
Painel Dianteiro

| PAINEL DIANT. INF./SUP. OU ALMA DO PARACHOQUE: | SEM AVARIAS APARENTES |

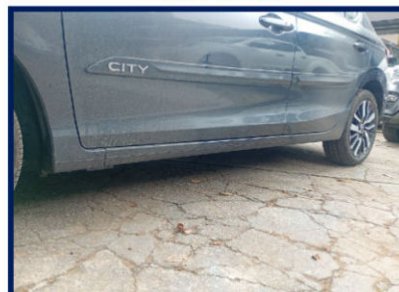
Caixa De Ar Esq

| CAIXA DE AR ESQUERDA.: | SEM AVARIAS APARENTES |

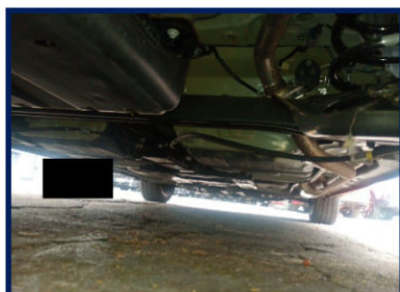
Assoalho Central

| ASSOALHO DO MONOBLOCO (HABITÁCULO, ÁREA VISÍVEL).: | SEM AVARIAS APARENTES (ÁREA VISÍVEL) |

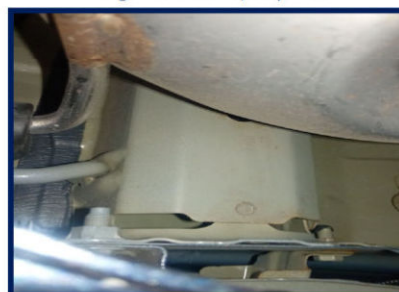
Longarina traseira/esquerda

| LONGARINA TRASEI. ESQ.: | SEM AVARIAS APARENTES |

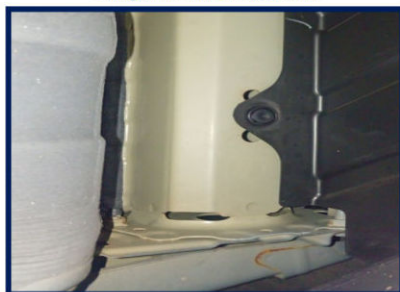
Longarina traseira/direita

| LONGARINA TRASEI. DIR.: | SEM AVARIAS APARENTES |

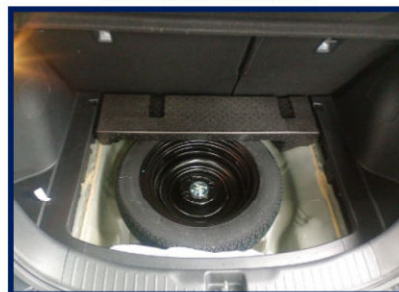
Assoalho Int. Portamalas

| ASSOALHO DO PORTAMALAS / CAÇAMBA.: | SEM AVARIAS APARENTES (ÁREA VISÍVEL) |

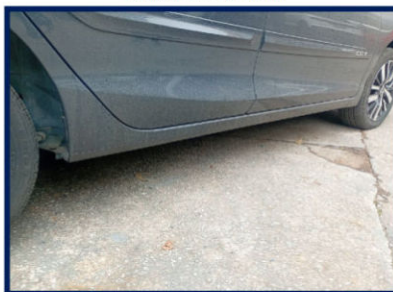
CAIXA DE AR DIR.

| CAIXA DE AR DIREITA.: | SEM AVARIAS APARENTES |
