**APROVADO**

## APRESENTAÇÃO

| NO. LAUDO: | [REDACTED] |

| MODELO: | TOYOTA HILUX CDGRSA4ND |

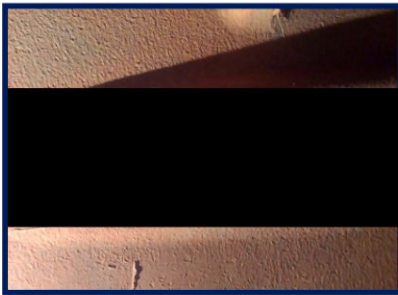
Câmbio

DENTRO DOS PADRÕES HABITUAIS DO FABRICANTE

NÃO POSSUI CADASTRO NA BIN

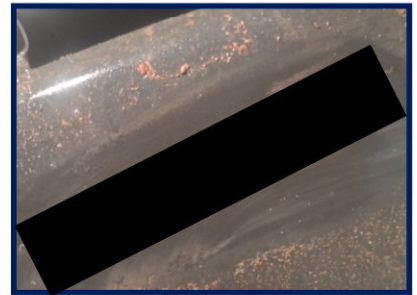
Chassi

DENTRO DOS PADRÕES HABITUAIS DO FABRICANTE

REGIÃO ÍNTEGRA

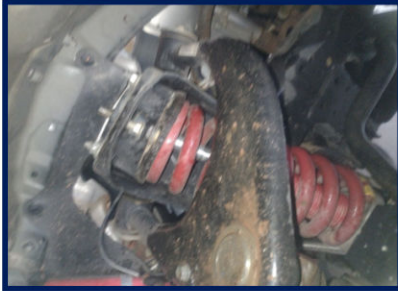
Torre amort diant/direita

| TORRE DO AMORTECEDOR DIANTEI. DIR. : | SEM AVARIAS APARENTES |

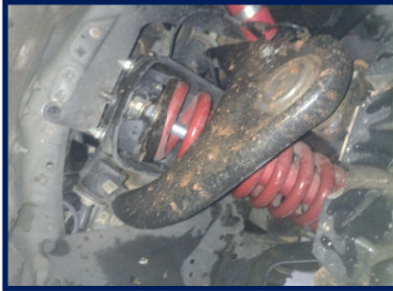
Torre amort diant/esquer

| TORRE DO AMORTECEDOR DIANTEI. ESQ. : | SEM AVARIAS APARENTES |

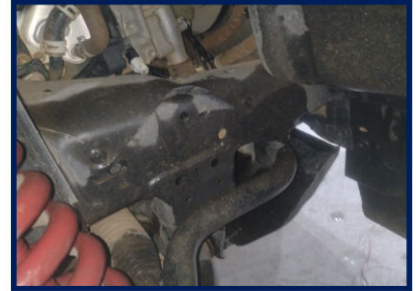
Longarina dianti/direita

| LONGARINA DIANTEI. DIR. : | SEM AVARIAS APARENTES |

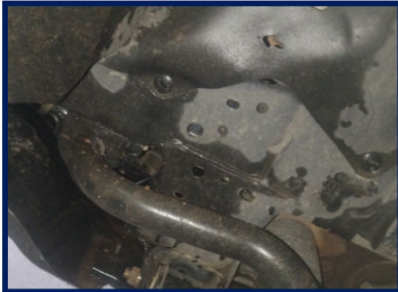
Longarina dianteira/esquerda

| LONGARINA DIANTEI. ESQ. : | SEM AVARIAS APARENTES |

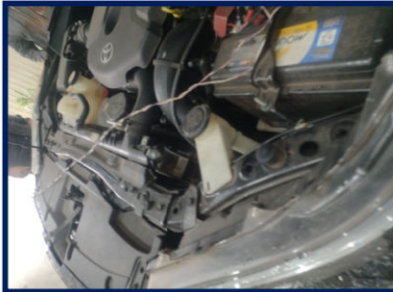
Painel Dianteiro

| PAINEL DIANT. INF./SUP. OU ALMA DO PARACHOQUE: | SEM AVARIAS APARENTES |

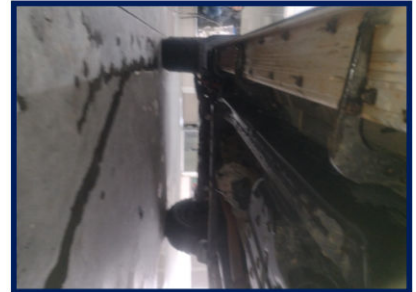
Caixa De Ar Esq

| CAIXA DE AR ESQUERDA . : | SEM AVARIAS APARENTES |

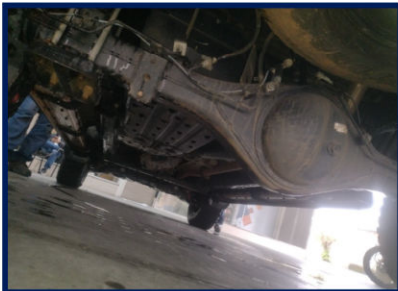
Assoalho Central

| ASSOALHO DO MONOBLOCO (HABITÁCULO, ÁREA VISÍVEL) . : | SEM AVARIAS APARENTES (ÁREA VISÍVEL) |

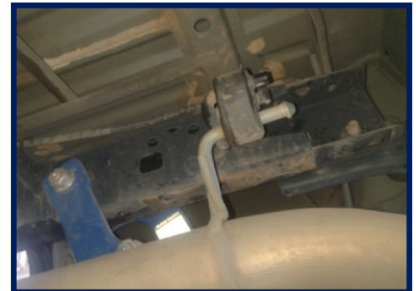
Longarina traseira/esquerda

| LONGARINA TRASEI. ESQ. : | SEM AVARIAS APARENTES |

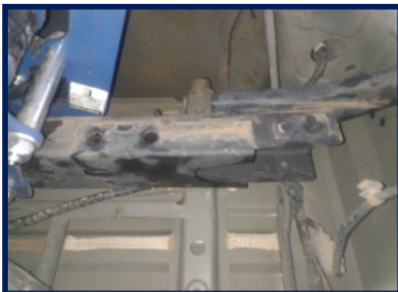
Longarina traseira/direita

| LONGARINA TRASEI. DIR. : | SEM AVARIAS APARENTES |

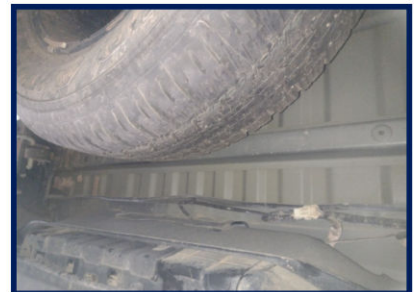
Assoalho Int. Portamalas

| ASSOALHO DO PORTAMALAS / CAÇAMBA . : | SEM AVARIAS APARENTES (ÁREA VISÍVEL) |

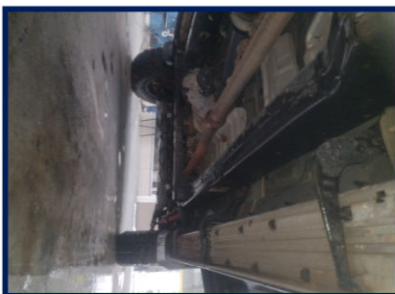
CAIXA DE AR DIR.

| CAIXA DE AR DIREITA . : | SEM AVARIAS APARENTES |
