## APRESENTAÇÃO

## DADOS GERAIS

| MARCA: | MINI COOPER |
| MODELO: | MINI COOPER SE |

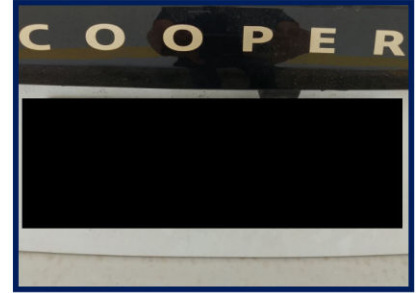
Placa

PLACA DENTROS DOS PADRÕES

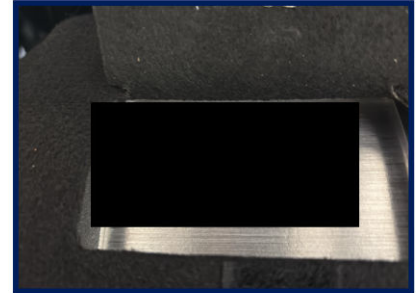
Motor

DENTRO DOS PADRÕES HABITUAIS DO FABRICANTE

É A MESMA QUE CONSTA NA BIN OU CRLV

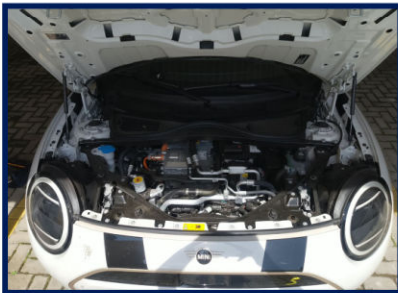
Câmbio

NÃO POSSUI CADASTRO NA BIN

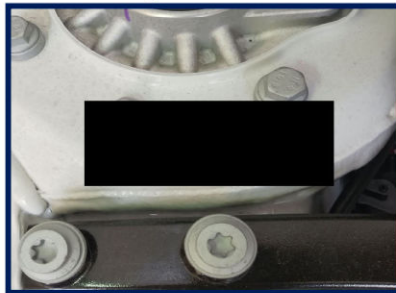
Etiqueta ETA Motor

ETA DENTRO DOS PADRÕES / NUMERAÇÃO COINCIDE COM O CHASSI

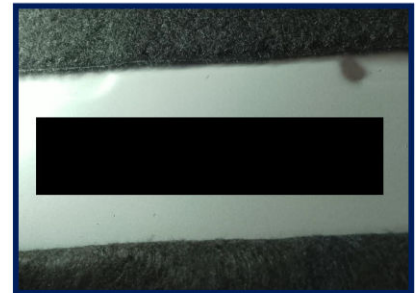
Chassi

DENTRO DOS PADRÕES HABITUAIS DO FABRICANTE

REGIÃO ÍNTEGRA

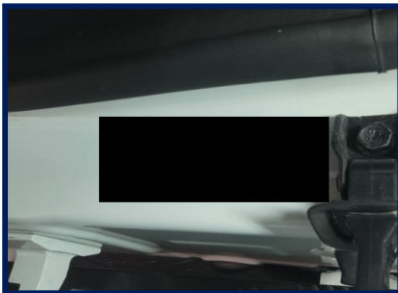
Foto eta coluna

ETA DENTRO DOS PADRÕES / NUMERAÇÃO COINCIDE COM O CHASSI

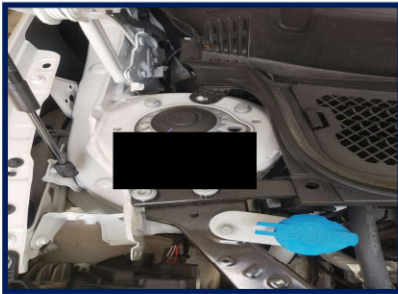
Torre amort diant/direita

| TORRE DO AMORTECEDOR DIANTEI. DIR. : | SEM AVARIAS APARENTES |

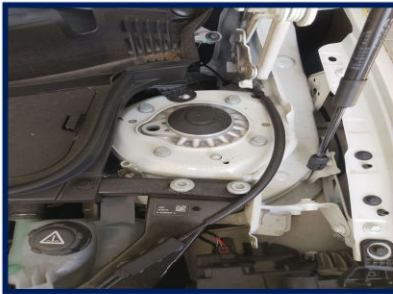
Torre amort diant/esquer

| TORRE DO AMORTECEDOR DIANTEI. ESQ. : | SEM AVARIAS APARENTES |

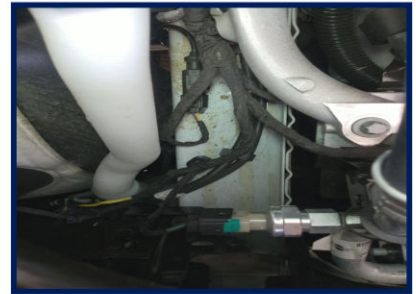
Longarina dianti/direita

| LONGARINA DIANTEI. DIR. : | SEM AVARIAS APARENTES |

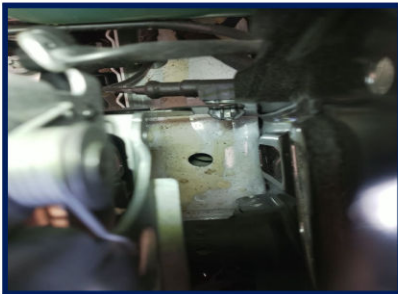
Longarina dianteira/esquerda

| LONGARINA DIANTEI. ESQ. : | SEM AVARIAS APARENTES |

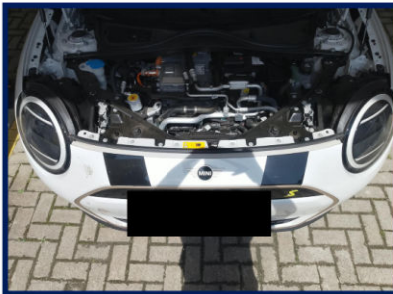
Painel Dianteiro

| PAINEL DIANT. INF./SUP. OU ALMA DO PARACHOQUE: | SEM AVARIAS APARENTES |

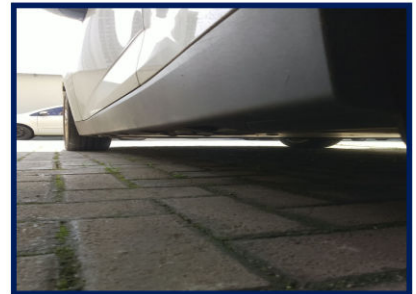
Caixa De Ar Esq

| CAIXA DE AR ESQUERDA . : | SEM AVARIAS APARENTES |

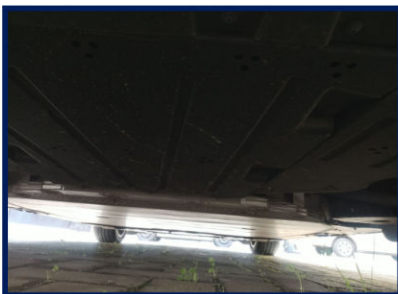
Assoalho Central

| ASSOALHO DO MONOBLOCO (HABITÁCULO, ÁREA VISÍVEL) . : | SEM AVARIAS APARENTES (ÁREA VISÍVEL) |

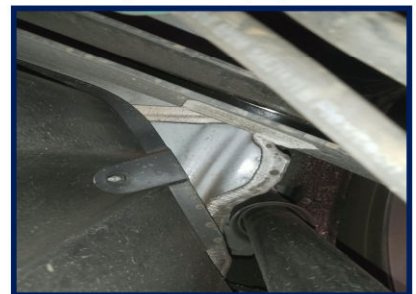
Longarina traseira/esquerda

| LONGARINA TRASEI. ESQ. : | SEM AVARIAS APARENTES |

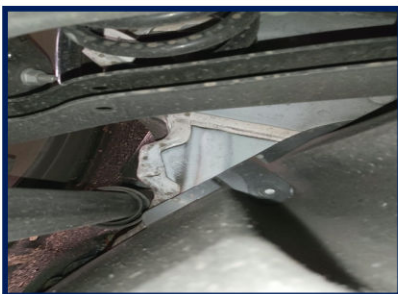
Longarina traseira/direita

| LONGARINA TRASEI. DIR. : | SEM AVARIAS APARENTES |

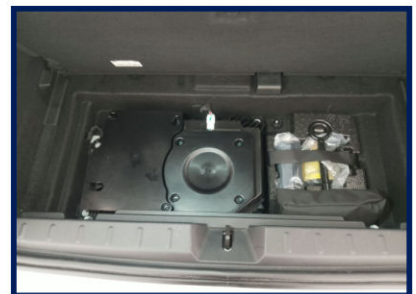
Assoalho Int. Portamalas

| ASSOALHO DO PORTAMALAS / CAÇAMBA . : | SEM AVARIAS APARENTES (ÁREA VISÍVEL) |

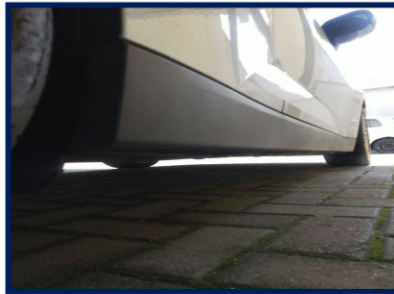
CAIXA DE AR DIR.

| CAIXA DE AR DIREITA . : | SEM AVARIAS APARENTES |
