APROVADO

## APRESENTAÇÃO

| NO. LAUDO: | [REDACTED] |

| MODELO: | CR-V |

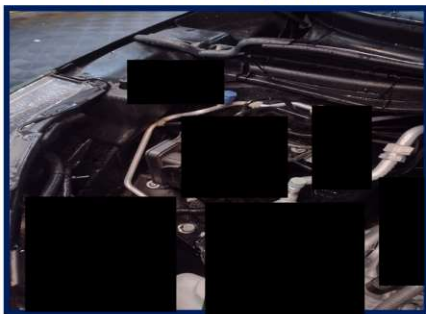
Torre amort diant/direita

| TORRE DO AMORTECEDOR DIANTEI. DIR. : | SEM AVARIAS APARENTES |

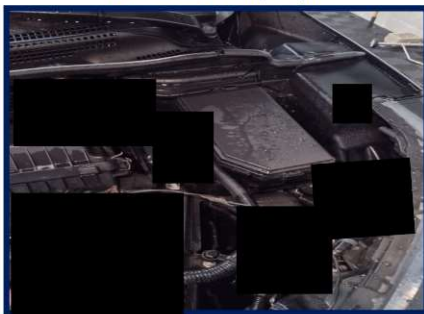
Torre amort diant/esquer

| TORRE DO AMORTECEDOR DIANTEI. ESQ. : | SEM AVARIAS APARENTES |

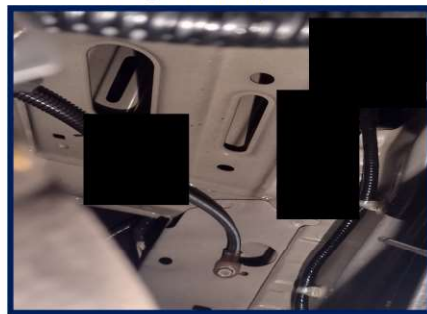
Longarina dianti/direita

| LONGARINA DIANTEI. DIR. : | SEM AVARIAS APARENTES |

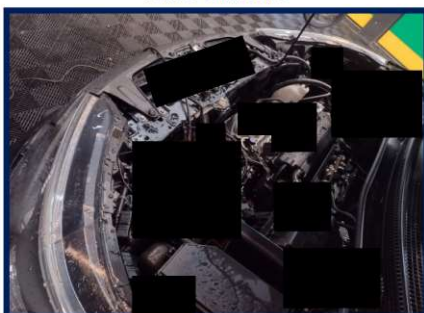
Painel Dianteiro

| PAINEL DIANT. INF./SUP. OU ALMA DO PARACHOQUE: | SEM AVARIAS APARENTES |

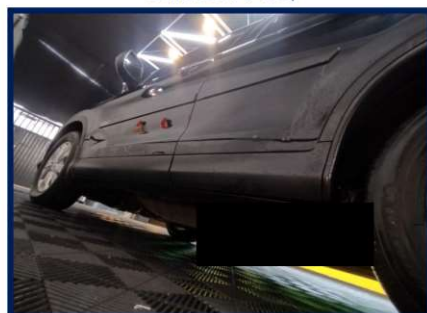
Caixa De Ar Esq

| CAIXA DE AR ESQUERDA. : | SEM AVARIAS APARENTES |

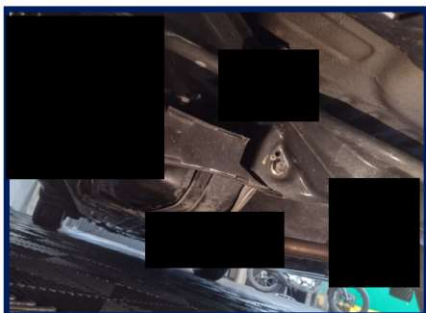
Assoalho Central

| ASSOALHO DO MONOBLOCO (HABITÁCULO, ÁREA VISÍVEL) . : | SEM AVARIAS APARENTES (ÁREA VISÍVEL) |

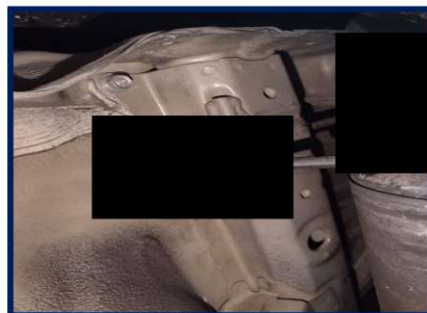
Longarina traseira/esquerda

| LONGARINA TRASEI. ESQ. : | SEM AVARIAS APARENTES |

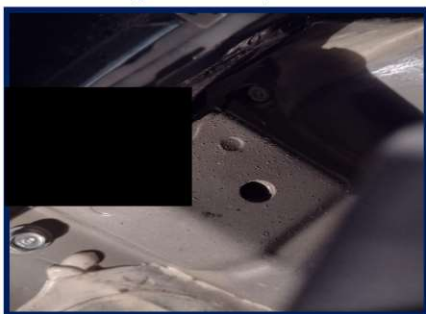
Longarina traseira/direita

| LONGARINA TRASEI. DIR. : | SEM AVARIAS APARENTES |

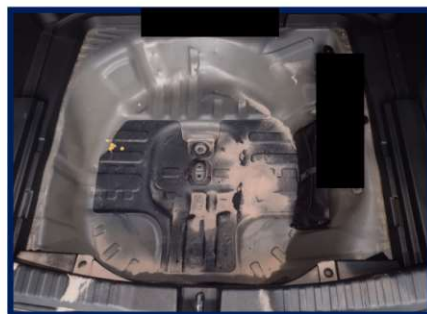
Assoalho Int. Portamalas

| ASSOALHO DO PORTAMALAS / CAÇAMBA . : | SEM AVARIAS APARENTES (ÁREA VISÍVEL) |

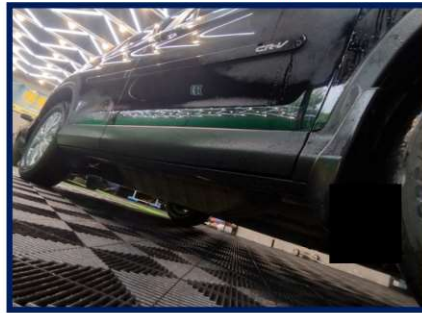
CAIXA DE AR DIR.

| CAIXA DE AR DIREITA. : | SEM AVARIAS APARENTES |
