# LAUDO CAUTELAR

Data: 21/09/2026 14:39:07

TIPO VEÍCULO: Automóvel  
RENAVAM: [REDACTED]  
CHASSI: [REDACTED]  
MOTOR: [REDACTED]  
CÂMBIO: NÃO INFORMADO  
MUNICÍPIO/UF: COTIA/SP

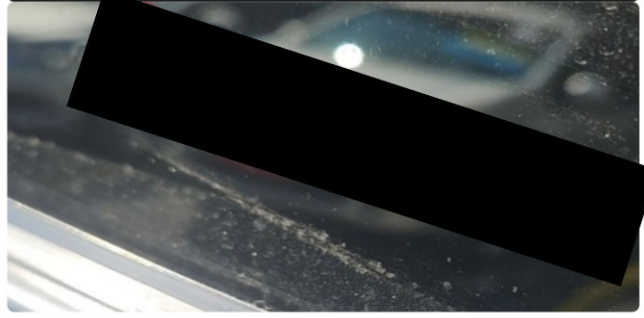
**GRAVAÇÃO VIDRO**

- VIDRO NOVO SEM GRAVAÇÃO (NECESSÁRIA GRAVAÇÃO PARA FINS DE TRANSFERÊNCIA)
