**LAUDO DE PERÍCIA CAUTELAR**

**I/M.BENZ GLC300 4M/I/M.BENZ GLC300 4M**  
**2025/ 2025 - BRANCA - GASOLINA/ELETRICO**

**APROVADO**

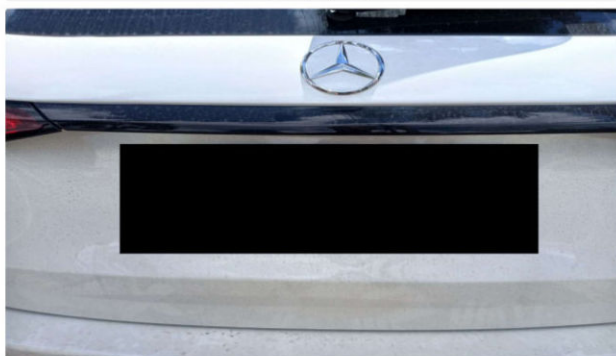
Placas (PIV)

✓ 208 - Sem vestígios de irregularidades.

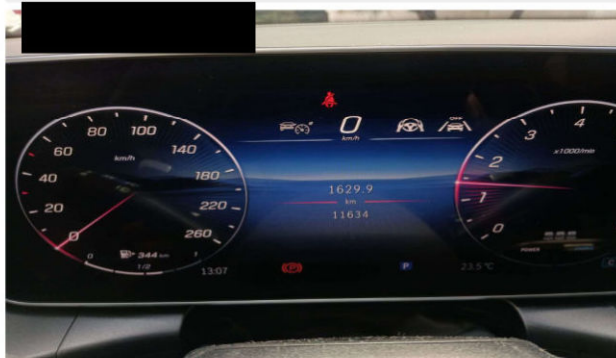
Hodômetro

✓ 249 - Registro fotografado/observado.

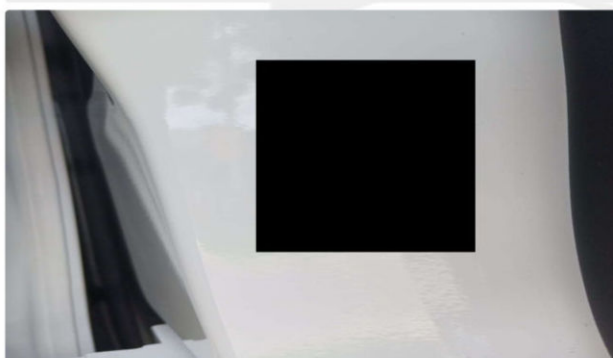
Eta/VIS

✓ 249 - Registro fotografado/observado.
