## SITUAÇÃO GERAL

APROVADO

NO. LAUDO: [REDACTED]  
DATA DE VISTORIA: 06/10/2026 13:34  
UNIDADE: ANÁLIA FRANCO  
PRESTADOR DE SERVIÇO: [REDACTED]  
CNPJ: [REDACTED]  
CLIENTE CONTRATANTE: [REDACTED]

MARCA: AUDI  
MODELO: AUDI Q3 180CV  
COR: BRANCA  
ANO FABRICAÇÃO: 2015  
ANO MODELO: 2016  
PLACA: [REDACTED]  
RENAVAM: [REDACTED]  
KM: 84671  
COMBUSTÍVEL: GASOLINA

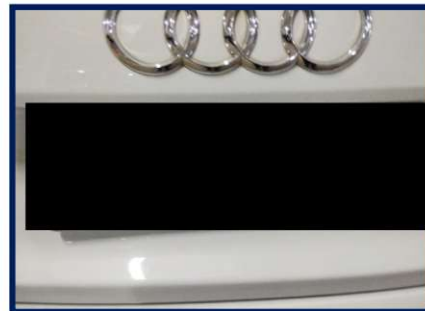
Placa

PLACA DENTROS DOS PADRÕES

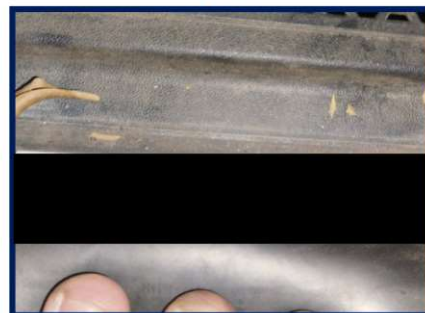
Chassi

NUMERAÇÃO IDENTIFICADORA : \_\_\_\_\_ DENTRO DOS PADRÕES HABITUAIS DO FABRICANTE  
CHAPA SUPORTE : \_\_\_\_\_ REGIÃO ÍNTEGRA

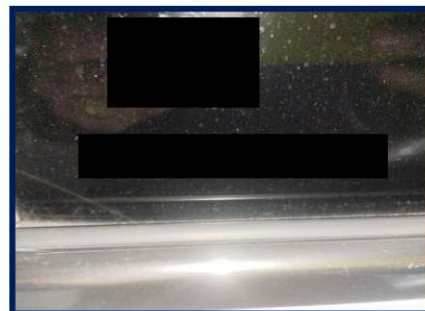
Gravação do vidro

PARABRISA : \_\_\_\_\_ GRAVAÇÃO ORIGINAL / COINCIDE COM O CHASSI  
PORTA DIANTE. ESQ. : \_\_\_\_\_ GRAVAÇÃO ORIGINAL / COINCIDE COM O CHASSI  
PORTA TRAS. ESQ / LAT TRAS. ESQ. : \_\_\_\_\_ GRAVAÇÃO ORIGINAL / COINCIDE COM O CHASSI

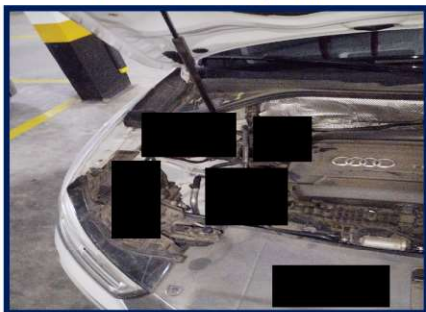
Torre amort diant/direita

| TORRE DO AMORTECEDOR DIANTEI. DIR. : | SEM AVARIAS APARENTES |

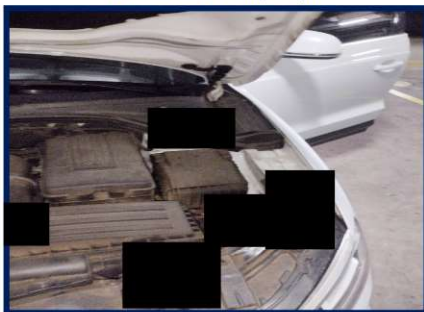
Torre amort diant/esquer

| TORRE DO AMORTECEDOR DIANTEI. ESQ. : | SEM AVARIAS APARENTES |

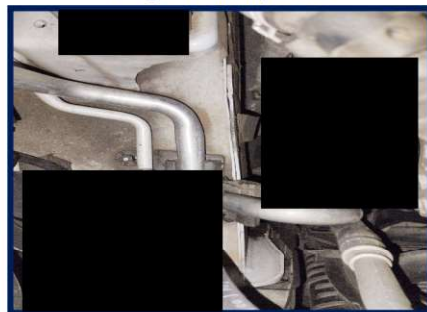
Longarina dianti/direita

| LONGARINA DIANTEI. DIR. : | SEM AVARIAS APARENTES |

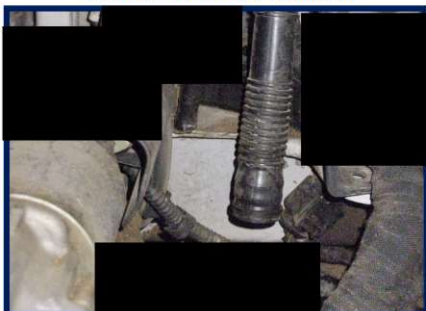
Longarina dianteira/esquerda

| LONGARINA DIANTEI. ESQ. : | SEM AVARIAS APARENTES |

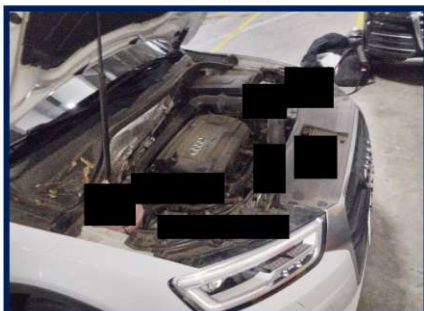
Painel Dianteiro

| PAINEL DIANT. INF./SUP. OU ALMA DO PARACHOQUE: | SEM AVARIAS APARENTES |

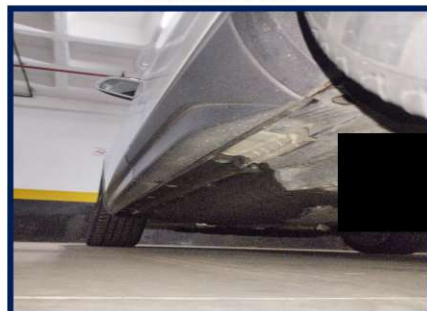
Caixa De Ar Esq

| CAIXA DE AR ESQUERDA . : | SEM AVARIAS APARENTES |

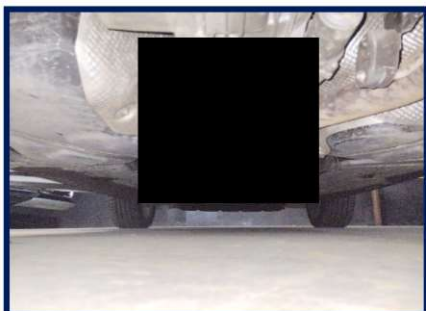
Assoalho Central

| ASSOALHO DO MONOBLOCO (HABITÁCULO, ÁREA VISÍVEL) . : | SEM AVARIAS APARENTES (ÁREA VISÍVEL) |

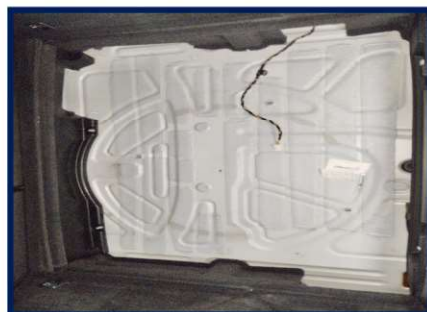
Assoalho Int. Portamalas

| ASSOALHO DO PORTAMALAS / CAÇAMBA . : | SEM AVARIAS APARENTES (ÁREA VISÍVEL) |

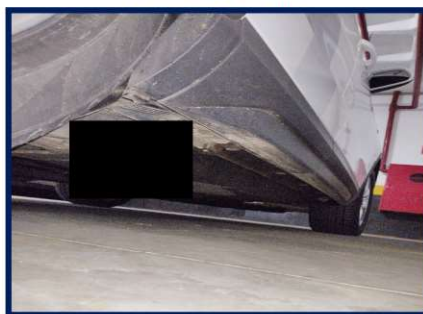
CAIXA DE AR DIR.

| CAIXA DE AR DIREITA . : | SEM AVARIAS APARENTES |
