**DADOS COMPLETOS:**

MODELO/VERSÃO: I/M.BENZ C300 AMG LINE

FOTOGRAFIAS DA VISTORIA: 4084159

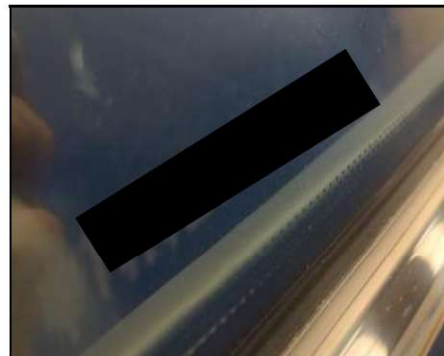
VIDRO

01-Original/Dentro do padrão (OK)
