## LAUDO DE VISTORIA CAUTELAR

HONDA/FIT LXL FLEX/HONDA/FIT LXL FLEX  
2010/ 2010 - CINZA - ALCOOL/GASOLINA

APROVADO

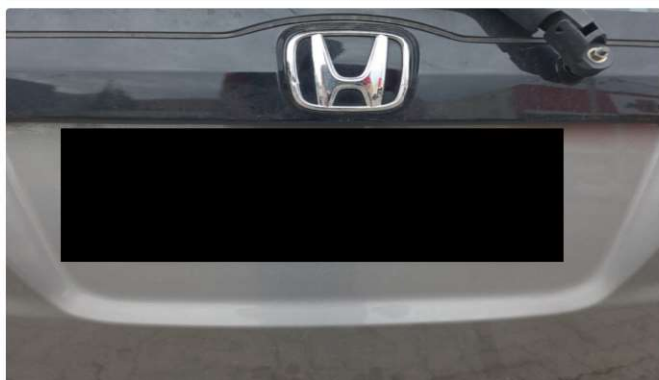
Placas (PIV)

✓ 208 - Sem vestígios de irregularidades.

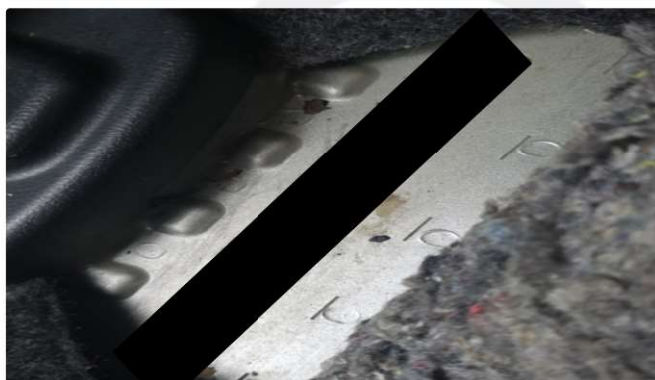
Gravação do Chassi

✓ 018 - Gravação identificadora sem vestígios aparentes de adulteração.

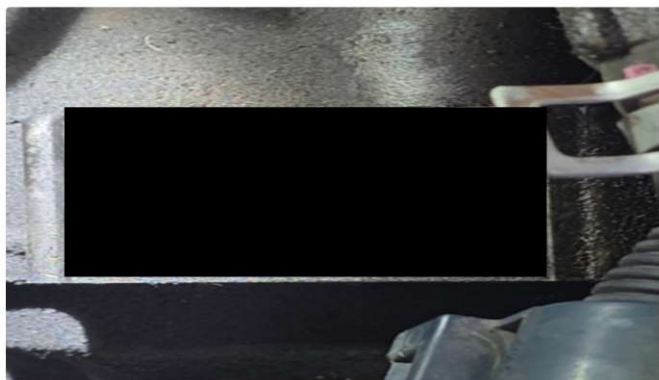
Gravação do Motor

✓ 018 - Gravação identificadora sem vestígios aparentes de adulteração.

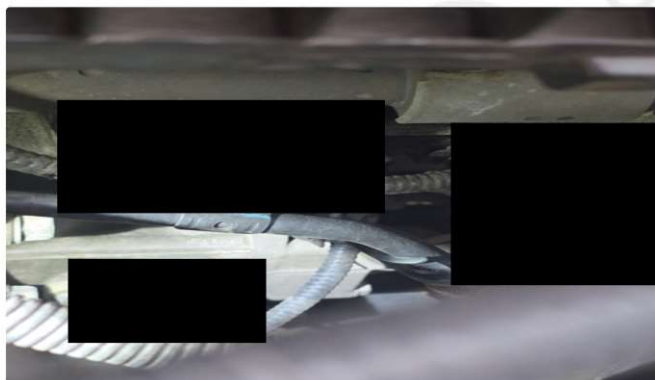
Gravação do Câmbio

✓ 074 - Não registrada nos bancos de dados dos órgãos competentes / BIN

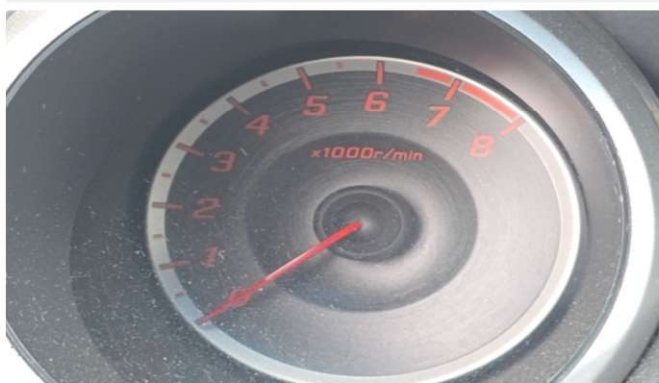
Hodômetro

✓ 249 - Registro fotografado/observado.

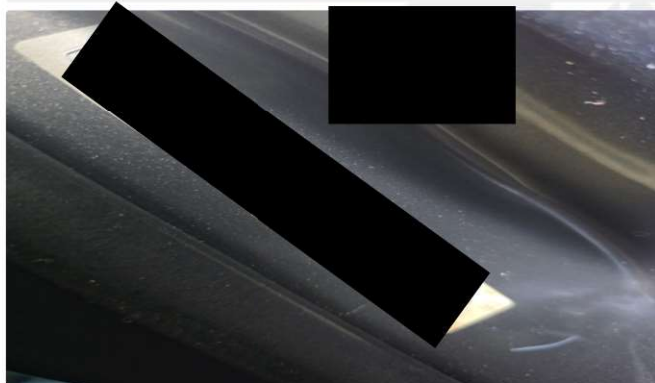
Eta/VIS

✓ 249 - Registro fotografado/observado.
