## LAUDO DE VISTORIA CAUTELAR

**BMW/BMW/R1250GS**

**2019/ 2020 - Preta - Gasolina**

**KIKOAUTOS MULTIMARCAS**

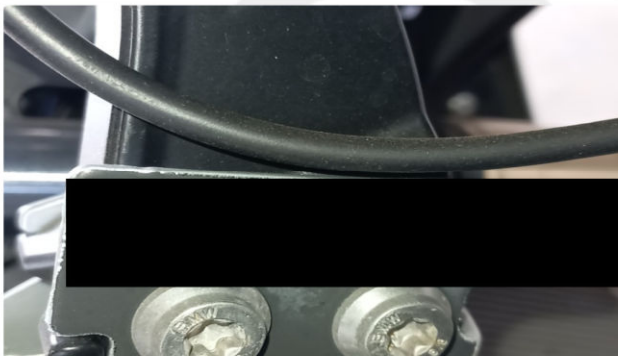
Gravação do Chassi

✓ 018 - Gravação identificadora sem vestígios aparentes de adulteração.

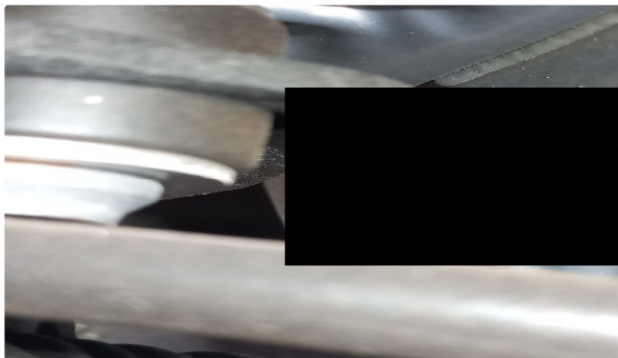
Gravação do Motor

✓ 018 - Gravação identificadora sem vestígios aparentes de adulteração.

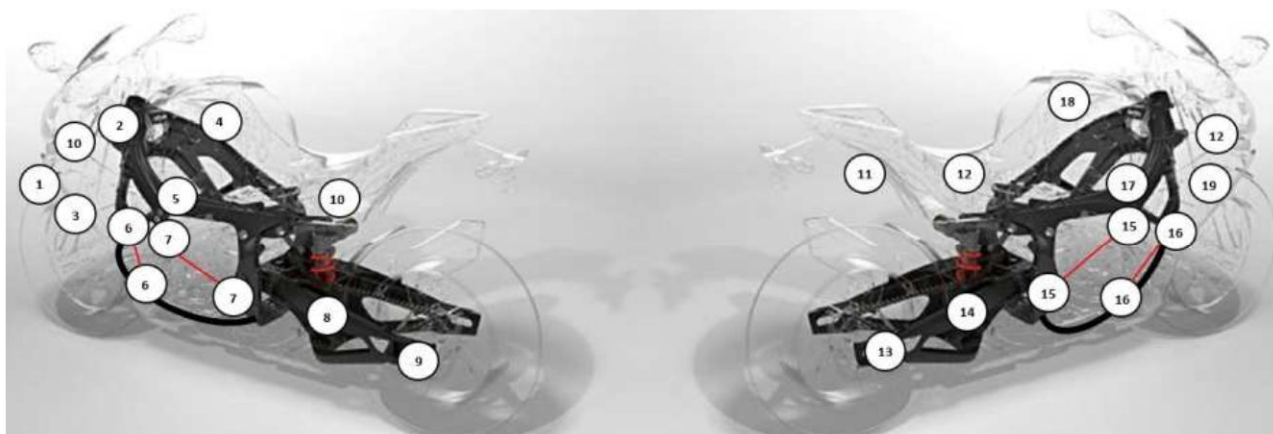
| 11 - Para lama traseiro | Original |
| 12 - Carenagem lado direito | Original |
| 13 - Suporte do eixo da roda traseira direita | Original |
| 14 - Garfo traseiro direito | Original |
| 15 - Suportes do motor lado direito | Original |
| 16 - Elemento inferior/berço do quadro lado direito | Original |
| 17 - Elemento superior do quadro lado direito | Original |
| 18 - Tanque lado direito | Original |
| 19 - Garfo dianteiro direito | Original |
