**LAUDO DE VISTORIA CAUTELAR**

Marca, Modelo e Ano fabricação/Modelo  
**I/PORSCHE BOXSTER GTS4.0**  
**2025/ 2025 - BRANCA - GASOLINA**

Solicitante  
**GPS MOTORS**

**APROVADO**

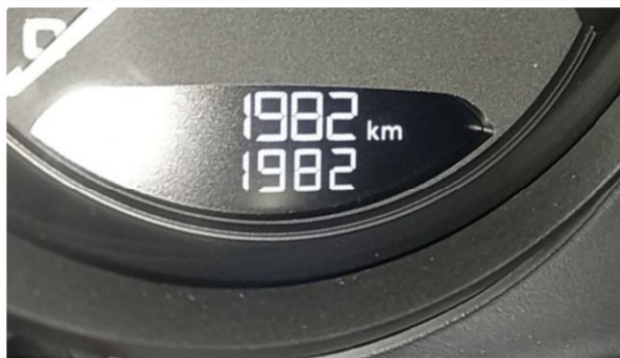
Hodômetro

✓ 249 - Registro fotografado/observado.
