## LAUDO DE VISTORIA CAUTELAR

**Desconhecido/I/RE CLASSIC 350**

**2023/ 2024 - Preta - Gasolina**

**KIKOAUTOS MULTIMARCAS**

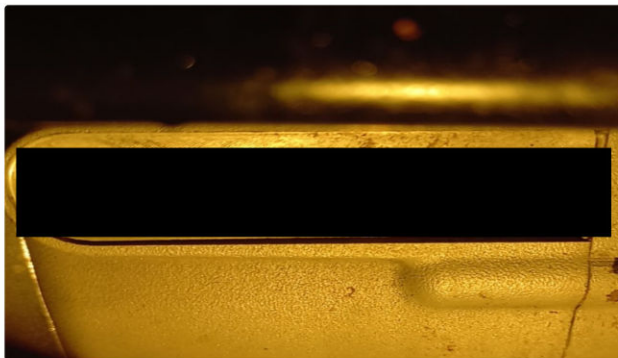
Gravação do Motor

✓ 018 - Gravação identificadora sem vestígios aparentes de adulteração.

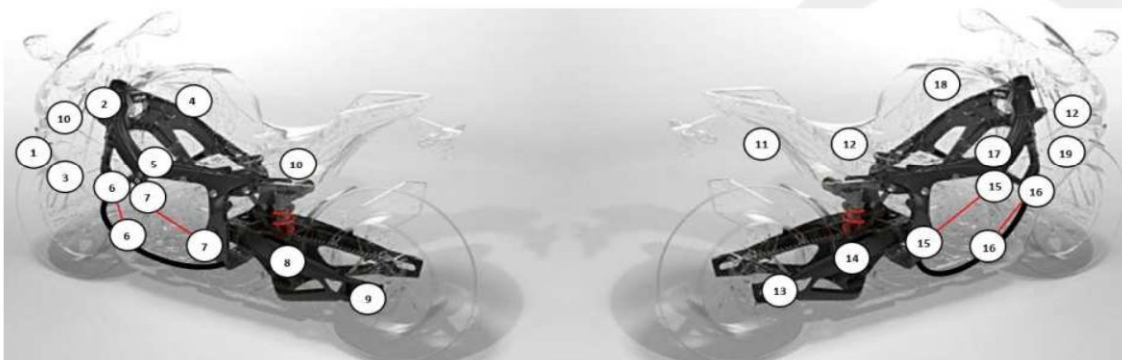
| ● 1 - Para lama dianteiro | Original |
| ● 2 - Cabeçote da direção | Original |
| ● 3 - Garfo dianteiro esquerdo | Original |
| ● 4 - Tanque lado esquerdo | Original |
| ● 5 - Elemento superior do quadro lado esquerdo | Original |
| ● 6 - Elemento inferior/berço do quadro lado esquerdo | Original |
| ● 7 - Suportes do motor lado esquerdo | Original |
| ● 8 - Garfo traseiro esquerdo | Original |
| ● 9 - Suporte do eixo da roda traseira esquerda | Original |
| ● 10 - Carenagem lado esquerdo | Original |
