## Relatório de Vistoria Cautelar Plus

| <b>Marca/Modelo:</b><br>BMW / BMW X6 XDRIVE40i BMW / BMW X6 XDRIVE40i | <b>Combustível:</b><br>GASOLINA | <b>Placa:</b><br>[REDACTED] | <b>Data Emissão CRLV:</b><br>24/02/2025 |
| <b>Odômetro:</b><br>43348 | <b>Renavam:</b><br>[REDACTED] | <b>Data Emissão CRV:</b><br>[REDACTED] | <b>Fabricação/Modelo:</b><br>2022/2022 |

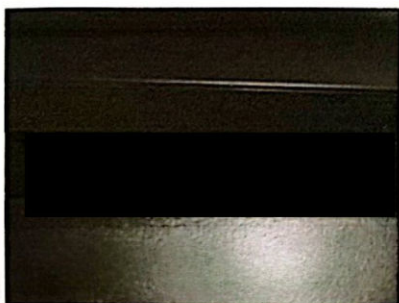
## Chassi

**ANÁLISE DO CHASSI / CÓDIGO VIN - Nº CHASSI / CÓDIGO VIN:**

**APÓS DETIDA ANÁLISE DA GRAVAÇÃO DE IDENTIFICAÇÃO DO CHASSI DO VEÍCULO EXAMINADO, UTILIZANDO-SE PROCEDIMENTOS E EQUIPAMENTOS ADEQUADOS, PODE-SE AFIRMAR QUE ESTA IDENTIFICAÇÃO ENCONTRAVA:**

**ÍNTEGRA, SEM VESTÍGIOS APARENTES DE ADULTERAÇÃO.**

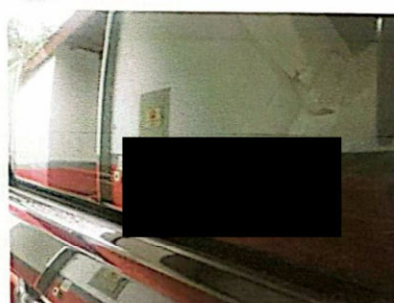
### Padrão Vidro

| <b>Parabrisa:</b><br>COM A GRAVAÇÃO DE IDENTIFICAÇÃO NÃO ORIGINAL (TROCA DO VIDRO) | <b>Vidro Dianteiro Esquerdo:</b><br>COM A GRAVAÇÃO DE IDENTIFICAÇÃO NÃO ORIGINAL (TROCA DO VIDRO) |
| <b>Vidro Traseiro Esquerdo:</b><br>COM A GRAVAÇÃO DE IDENTIFICAÇÃO NÃO ORIGINAL (TROCA DO VIDRO) | <b>Vidro Traseiro:</b><br>COM A GRAVAÇÃO DE IDENTIFICAÇÃO NÃO ORIGINAL (TROCA DO VIDRO) |
| <b>Vidro Traseiro Direito:</b><br>COM A GRAVAÇÃO DE IDENTIFICAÇÃO NÃO ORIGINAL (TROCA DO VIDRO) | <b>Vidro Dianteiro Direito:</b><br>COM A GRAVAÇÃO DE IDENTIFICAÇÃO NÃO ORIGINAL (TROCA DO VIDRO) |

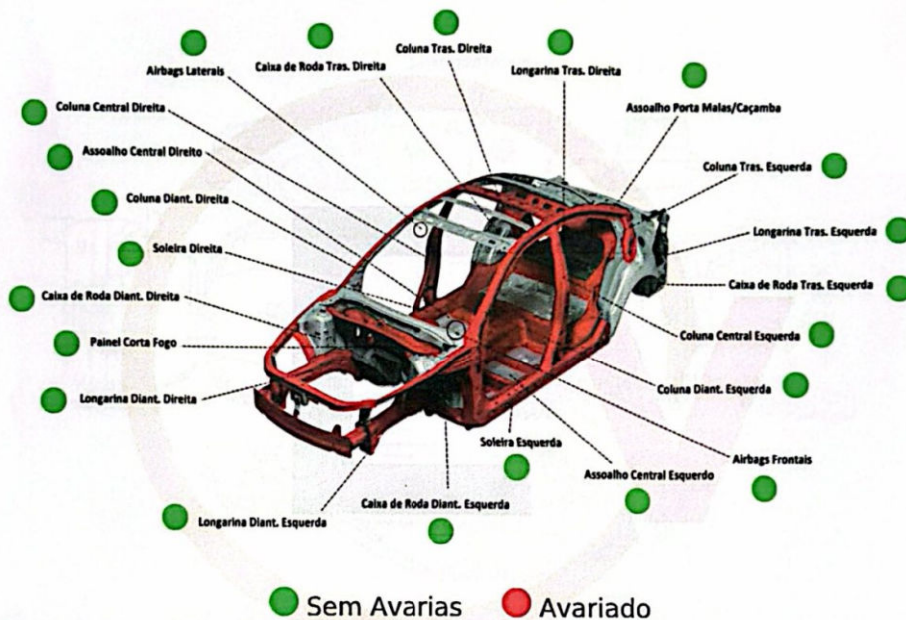
CONFORME O PREVISTO NOS ANEXOS I À IV DA RESOLUÇÃO 810/2020 DO CONTRAN, ESTE VEÍCULO APRESENTA SUA ESTRUTURA: ÍNTEGRA, NÃO EXIBINDO REPAROS QUE DENOTEM A OCORRÊNCIA DE EMBATE RELEVANTE.

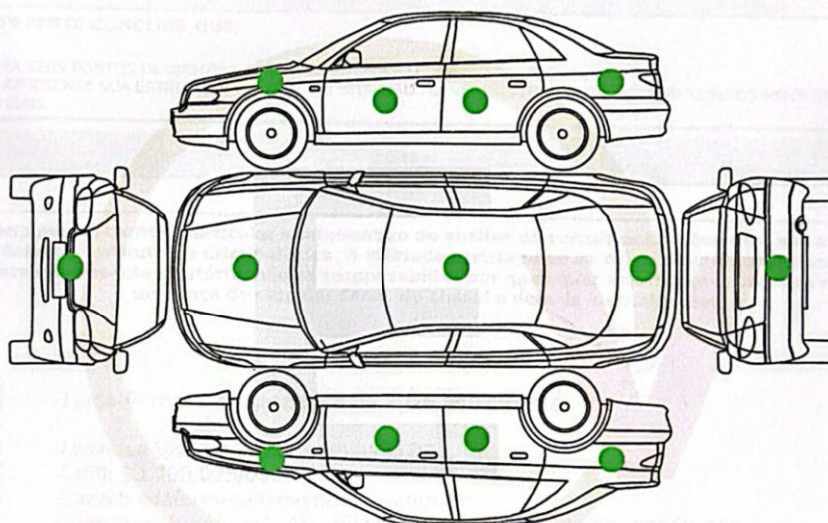
CONFORME O PREVISTO NOS ANEXOS I À IV DA RESOLUÇÃO 810/2020 DO CONTRAN, ESTE VEÍCULO APRESENTA SUAS PEÇAS EXTERNAS:  
INTEGRAS, NÃO SE VERIFICANDO VESTÍGIO DE REPINTURA
