UNIDADE: Vistori Vistoria Veicular

Marca/Modelo: TOYOTA/CCROSS/ XRX HYBRID

AnoFab/AnoMod: 2025/2026

APROVADO

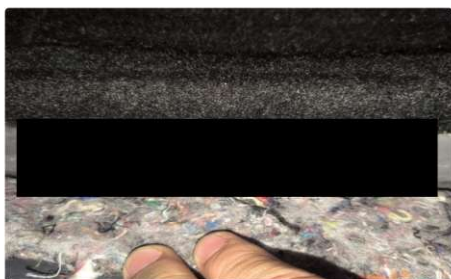
Gravação do Chassi

- ✓ Analisado sem características aparentes de adulteração / confere com a BIN

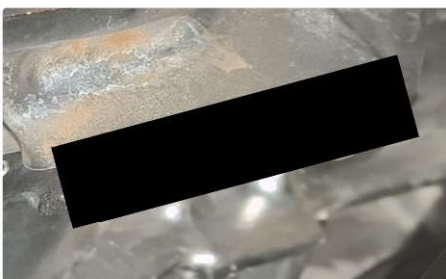
Gravação do Motor

- ✓ Analisado sem características aparentes de adulteração

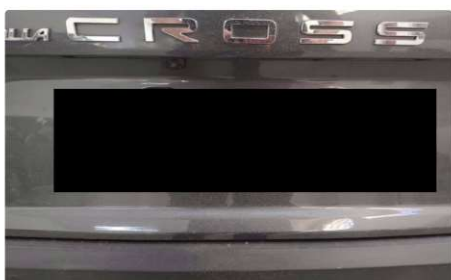
Placa Traseira

- ✓ Bom estado
