## SITUAÇÃO GERAL

APROVADO

## DADOS GERAIS

NO. LAUDO: [REDACTED]  
DATA DE VISTORIA: 23/09/2026 15:40  
UNIDADE: SP - OSASCO - CENTRO  
PRESTADOR DE SERVIÇO: [REDACTED]  
CNPJ: [REDACTED]  
CLIENTE CONTRATANTE: [REDACTED]

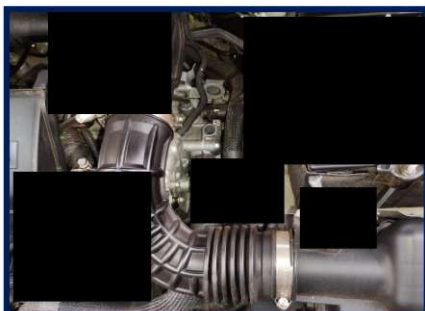
Câmbio

NADA CONSTA

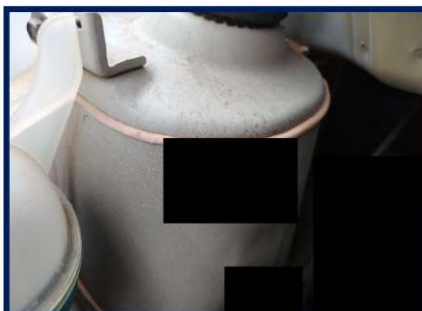
Etiqueta ETA Motor

ETA DENTRO DOS PADRÕES / NUMERAÇÃO COINCIDE COM O CHASSI

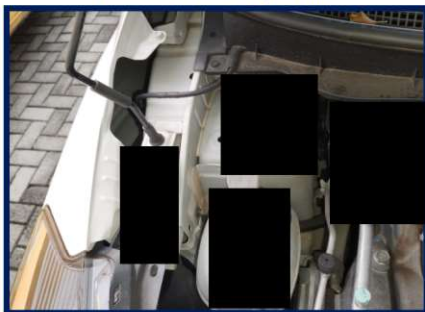
Torre amort diant/direita

| TORRE DO AMORTECEDOR DIANTEI. DIR. : | SEM AVARIAS APARENTES |

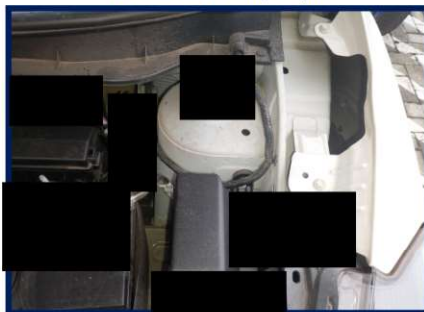
Torre amort diant/esquer

| TORRE DO AMORTECEDOR DIANTEI. ESQ. : | SEM AVARIAS APARENTES |

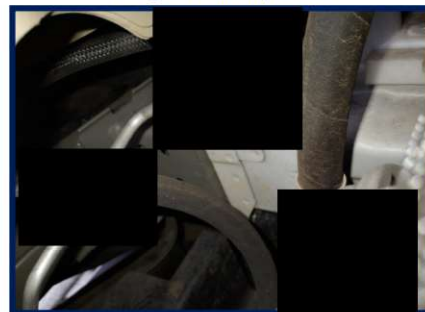
Longarina dianti/direita

| LONGARINA DIANTEI. DIR. : | SEM AVARIAS APARENTES |

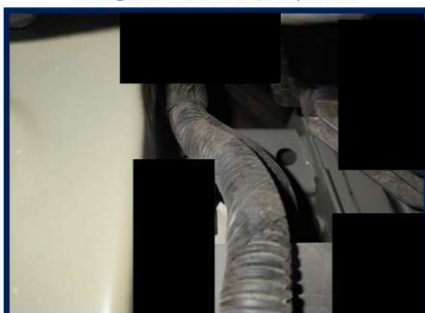
Longarina dianteira/esquerda

LONGARINA DIANTEI. ESQ. :

SEM AVARIAS APARENTES

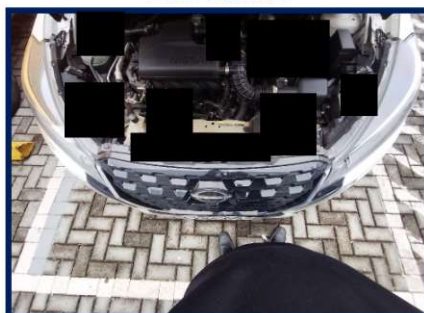
Painel Dianteiro

| PAINEL DIANT. INF./SUP. OU ALMA DO PARACHOQUE: | SEM AVARIAS APARENTES |

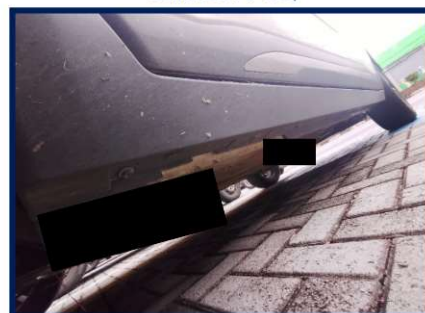
Caixa De Ar Esq

| CAIXA DE AR ESQUERDA . : | SEM AVARIAS APARENTES |

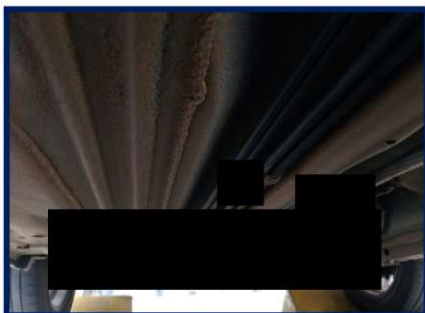
Assoalho Central

| ASSOALHO DO MONOBLOCO (HABITÁCULO, ÁREA VISÍVEL) . : | SEM AVARIAS APARENTES (ÁREA VISÍVEL) |

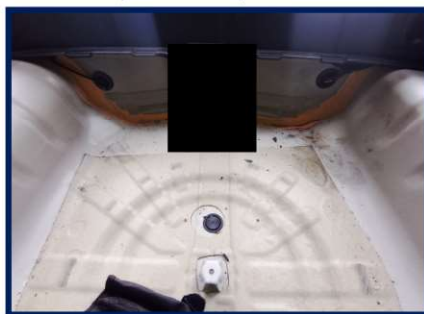
Junção Assoalho/Painel Tras

| PAINEL TRASEIRO . : | SEM AVARIAS APARENTES |

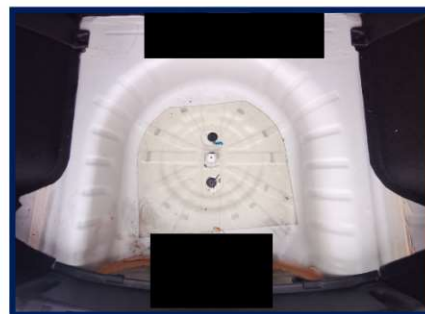
Assoalho Int. Portamalas

| ASSOALHO DO PORTAMALAS / CAÇAMBA . : | SEM AVARIAS APARENTES (ÁREA VISÍVEL) |

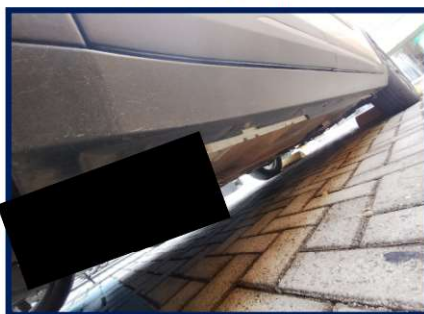
CAIXA DE AR DIR.

| CAIXA DE AR DIREITA . : | SEM AVARIAS APARENTES |
