# RELATÓRIO

## DE VISTORIA CAUTELAR

Relatório de Vistoria Cautelar

| <b>Marca/Modelo:</b><br>FORD ECOSPORT FSL AT 1.5 | <b>Combustível:</b><br>ALCOOL/GASOLINA | | <b>Data Emissão CRLV:</b><br>01/01/2025 |

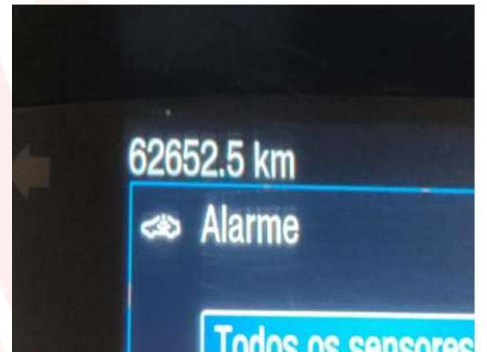
Odômetro

| <b>Odômetro:</b><br>62652 | | <b>Data Emissão CRV:</b><br>27/10/2025 | <b>Fabricação/Modelo:</b><br>2018/2019 |

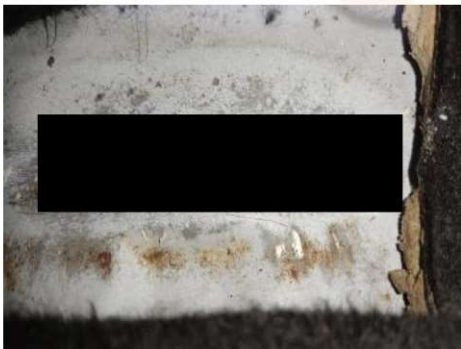
Chassi

APÓS DETIDA ANÁLISE DA GRAVAÇÃO DE IDENTIFICAÇÃO DO CHASSI DO VEÍCULO EXAMINADO, UTILIZANDO-SE PROCEDIMENTOS E EQUIPAMENTOS ADEQUADOS, PODE-SE AFIRMAR QUE ESTA IDENTIFICAÇÃO ENCONTRAVA:

ÍNTEGRA, SEM VESTÍGIOS APARENTES DE ADULTERAÇÃO.

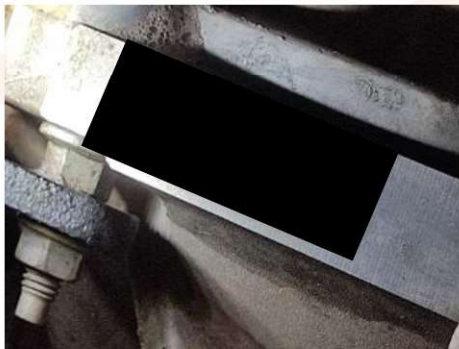
Motor

CONFRONTANDO-SE AS CARACTERÍSTICAS APARENTES DA GRAVAÇÃO DE IDENTIFICAÇÃO DO MOTOR CONTIDO NO VEÍCULO EXAMINADO COM OS PADRÕES NORMALMENTE APRESENTADOS PELO FABRICANTE, BEM COMO DA RESPECTIVA SUPERFÍCIE DE GRAVAÇÃO, PODE-SE AFIRMAR QUE ESTA IDENTIFICAÇÃO ENCONTRA-SE:

ÍNTEGRA, SEM VESTÍGIOS APARENTES DE ADULTERAÇÃO.

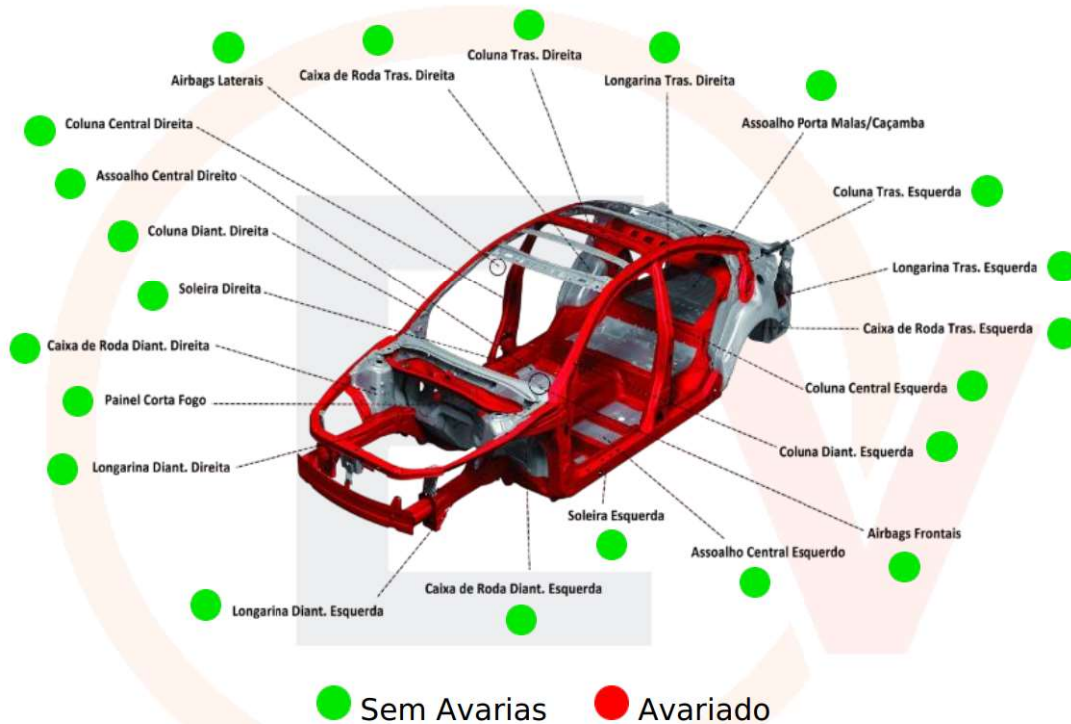
**CONFORME O PREVISTO NOS ANEXOS I À IV DA RESOLUÇÃO 810/2020 DO CONTRAN, ESTE VEÍCULO APRESENTA SUA ESTRUTURA: ÍNTEGRA, NÃO EXIBINDO REPAROS QUE DENOTEM A OCORRÊNCIA DE EMBATE RELEVANTE.**
