PLACA: [REDACTED]  
MODELO DO VEÍCULO: PORSCHE PANAMERA 4EHST

# VISTORIA CERTICAR

APROVADO

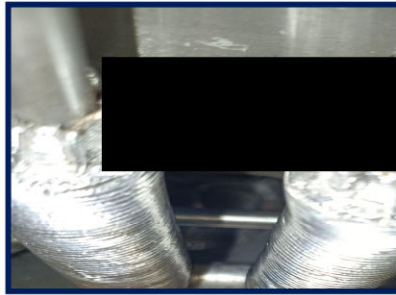
Motor

DENTRO DOS PADRÕES HABITUAIS DO FABRICANTE

É A MESMA QUE CONSTA NA BIN OU CRLV

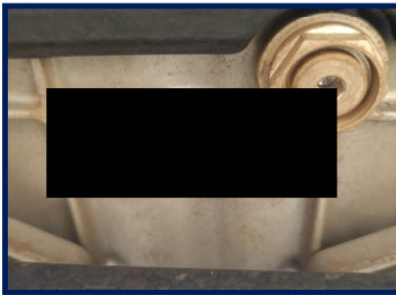
Câmbio

NUMERAÇÃO É A MESMA DA BIN / COINCIDE PARCIALMENTE

DENTRO DOS PADRÕES HABITUAIS DO FABRICANTE

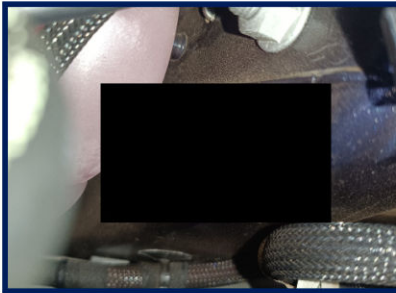
Etiqueta ETA Motor

| ETA MOTOR : | ETA DENTRO DOS PADRÕES / NUMERAÇÃO COINCIDE COM O CHASSI |

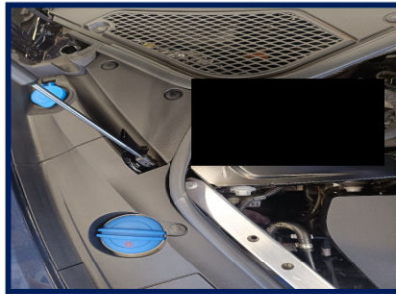
Torre amort diant/direita

| TORRE DO AMORTECEDOR DIANTEI. DIR. : | SEM AVARIAS APARENTES |

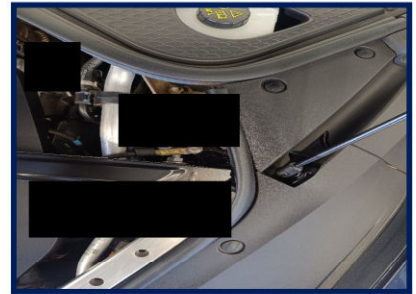
Torre amort diant/esquer

| TORRE DO AMORTECEDOR DIANTEI. ESQ. : | SEM AVARIAS APARENTES |

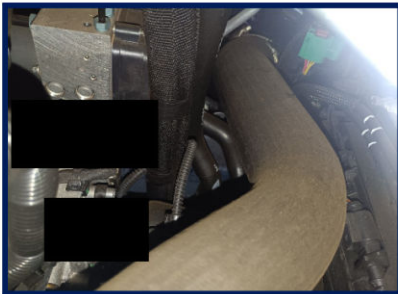
Longarina dianti/direita

| LONGARINA DIANTEI. DIR. : | SEM AVARIAS APARENTES |

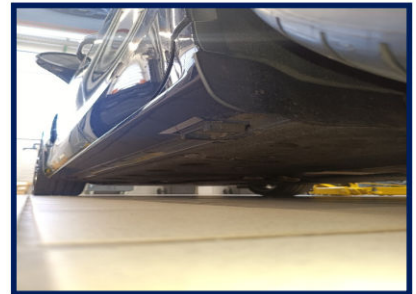
Caixa De Ar Esq

| CAIXA DE AR ESQUERDA . : | SEM AVARIAS APARENTES |

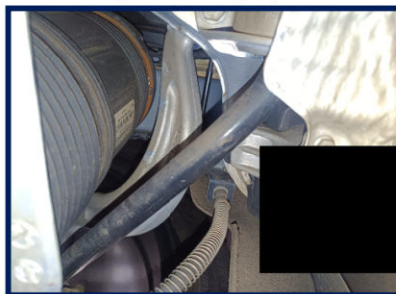
Longarina traseira/esquerda

| LONGARINA TRASEI. ESQ. : | SEM AVARIAS APARENTES |

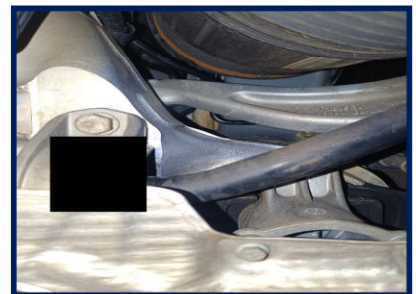
Longarina traseira/direita

| LONGARINA TRASEI. DIR. : | SEM AVARIAS APARENTES |

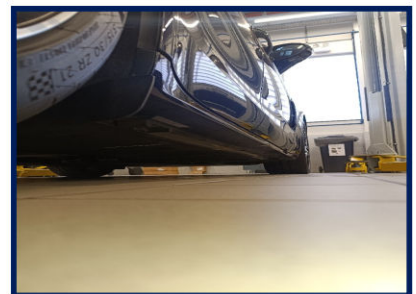
CAIXA DE AR DIR.

| CAIXA DE AR DIREITA . : | SEM AVARIAS APARENTES |
